Annexe 2 : Présentation des obstacles à l'écoulement complexes

Ouvrage : **ROM001****Caractéristiques générales**

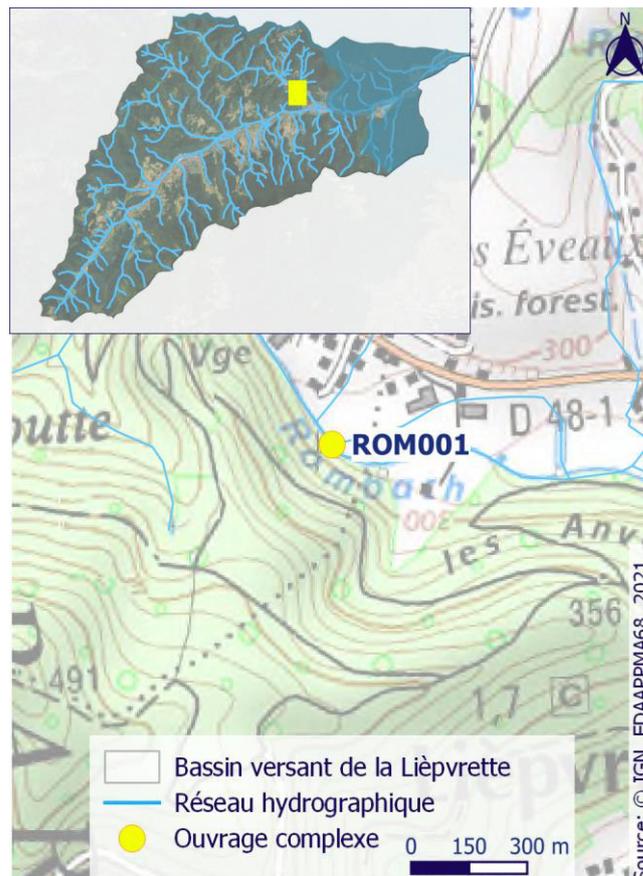
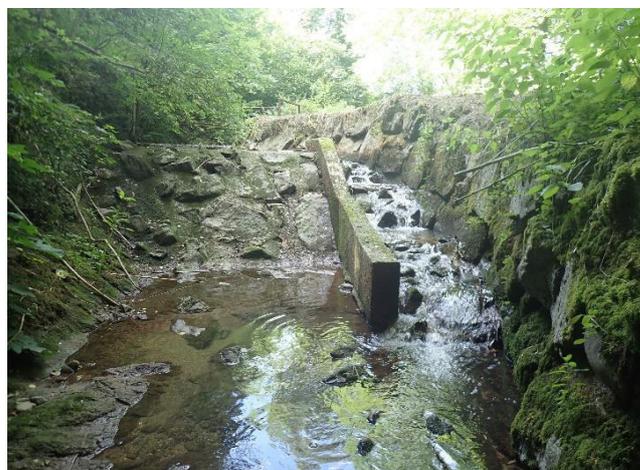
Conditions hydrologiques	Basses eaux	
Position	Sur cours	
Dénivelée jour du relevé (cm)	200,00	
Continuité sédimentaire	Infranchissable	
Franchissabilité à la montaison	SAT	Infranchissable
	TRF	Infranchissable
Risque à la dévalaison sur coup d'eau	Risque de blessure	
Dispositif de franchissement	Autre type de passe

ROM001 est un seuil appartenant à un complexe d'ouvrages (ROM001, ROM002 et seuil amont OHS-653). Il est composé d'un seuil incliné en rive droite dont la rugosité a été améliorée par l'ajout de blocs sur le parement et d'une passe à poissons en rive gauche avec des chutes en cascade. La passe à poissons était en eau le jour du relevé mais infranchissable; le seuil était hors d'eau. En amont, ROM002 est présente en rive gauche et permet l'alimentation d'une prise d'eau destinée au plan d'eau de Rombach-le-Franc. A l'amont immédiat se trouve un seuil composé de deux rondins (OHS-653) avec une hauteur de chute de 40cm, protégé en aval par des rochers qui perturbent les écoulements.

Une étude complémentaire est nécessaire afin de connaître :

- la gestion de la vanne ;
- le règlement d'eau associé à ce complexe d'ouvrages ;
- l'intérêt du maintien d'un seuil de cette envergure ;
- l'intérêt de la mise en place du seuil amont (OH-653).

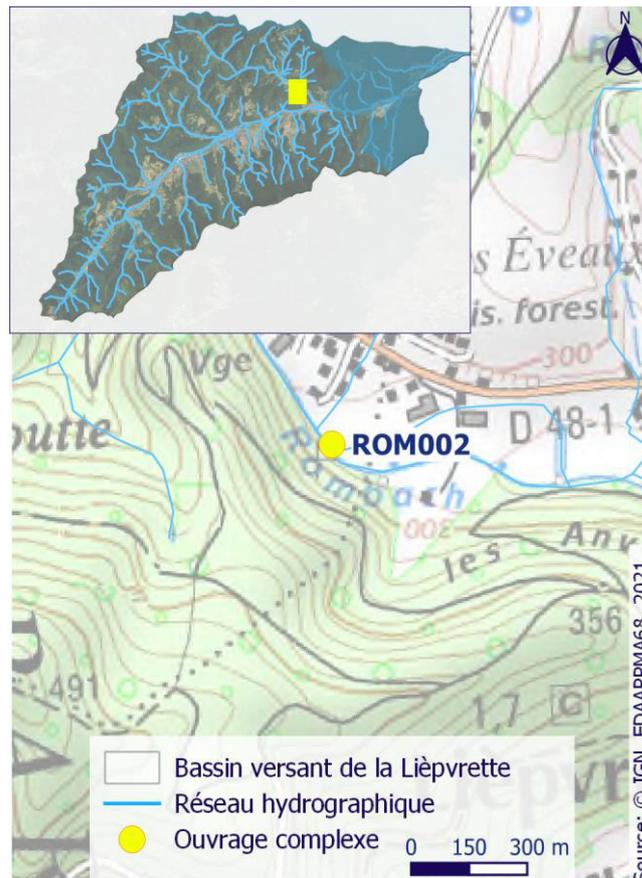
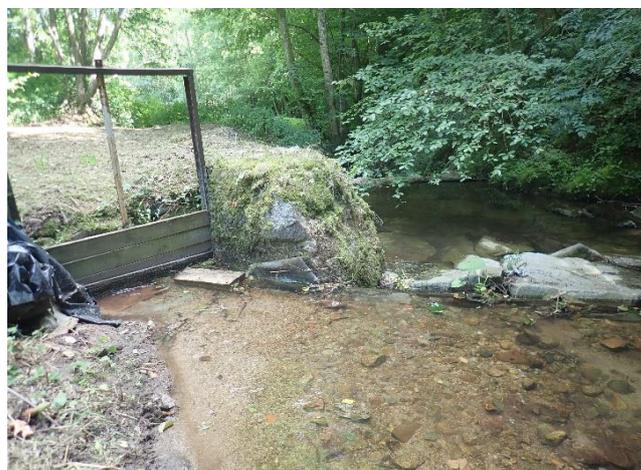
Ouvrage : **ROM002****Caractéristiques générales**

Conditions hydrologiques	Basses eaux	
Position	En dérivation	
Dénivelée jour du relevé (cm)	0,00	
Continuité sédimentaire	Franchissable	
Franchissabilité à la montaison	SAT	Franchissable
	TRF	Franchissable
Risque à la dévalaison sur coup d'eau	Aucun risque	
Dispositif de franchissement	Absence de passe

ROM002 est un vannage appartenant à un complexe d'ouvrages (ROM001, ROM002 et seuil amont OHS-653) permettant l'alimentation d'une prise d'eau alimentant le plan d'eau de Rombach-le-Franc. A l'amont immédiat se trouve un seuil composé de deux rondins (OHS-653) avec une hauteur de chute de 40cm, protégé en aval par des rochers qui perturbent les écoulements.

Une étude complémentaire est nécessaire afin de connaître :

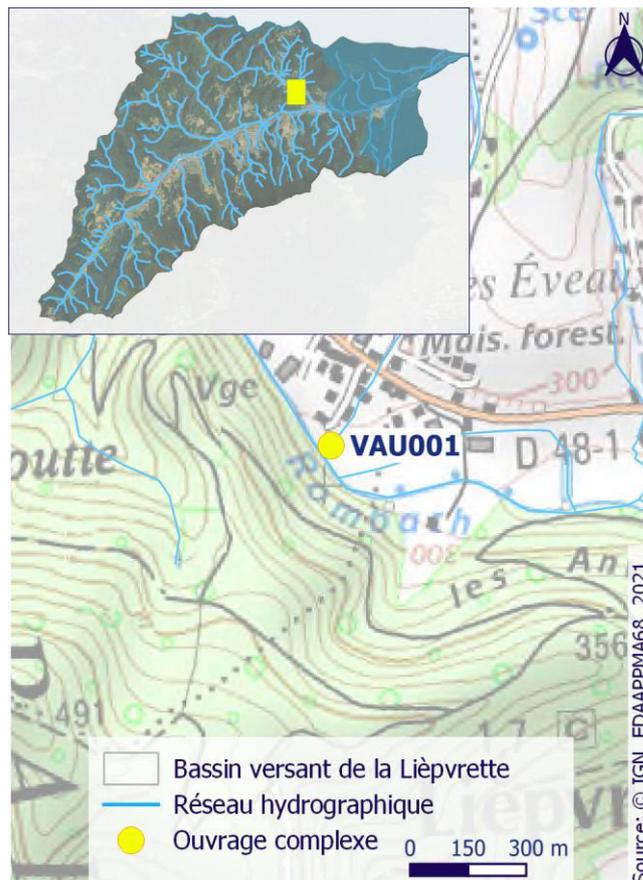
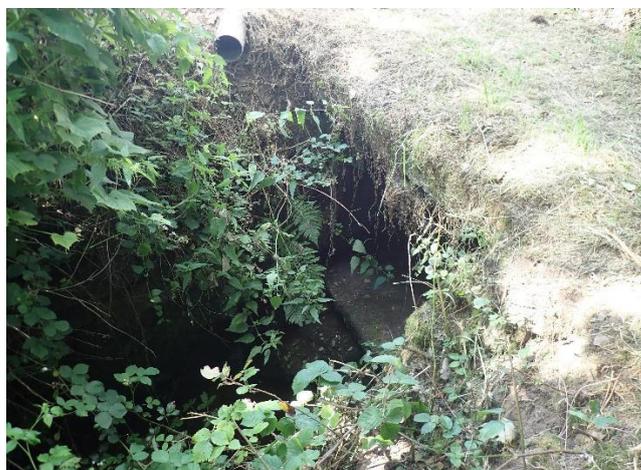
Ouvrage : **VAU001****Caractéristiques générales**

Conditions hydrologiques	Basses eaux	
Position	Sur cours	
Dénivelée jour du relevé (cm)	180,00	
Continuité sédimentaire	Retenue en cours de remplissage	
Franchissabilité à la montaison	SAT	Infranchissable
	TRF	Infranchissable
Risque à la dévalaison sur coup d'eau	Risque de blessure	
Dispositif de franchissement	Absence de passe

VAU001 est un pont cadre permettant l'accès au complexe d'ouvrages constitué de ROM001 et ROM002. L'ouvrage est mal calé ; il présente une chute amont et une chute aval. En aval, la Vaurière percole au travers de blocs, mis en place pour limiter l'érosion. Le cours d'eau est incisé sur 15ml en amont et en aval de l'ouvrage.

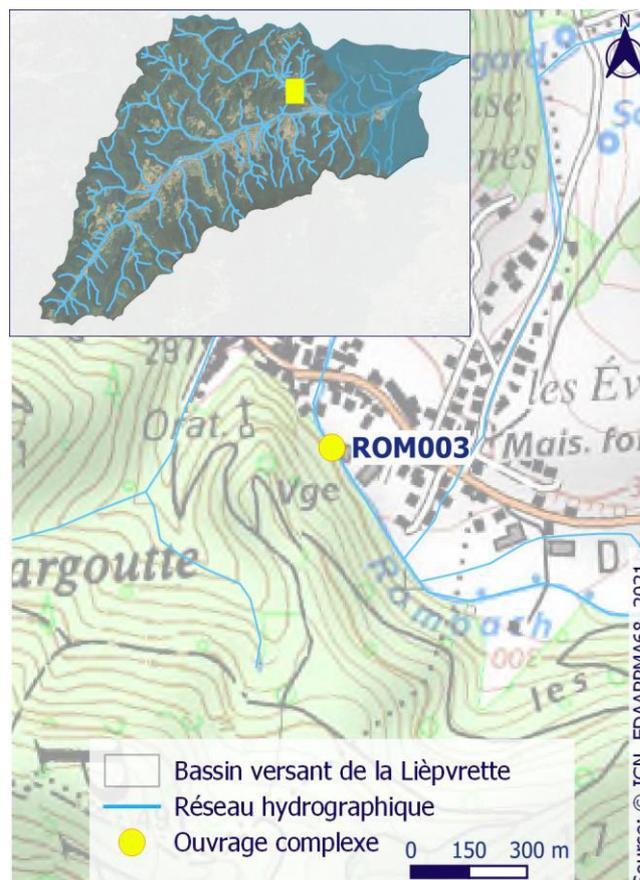
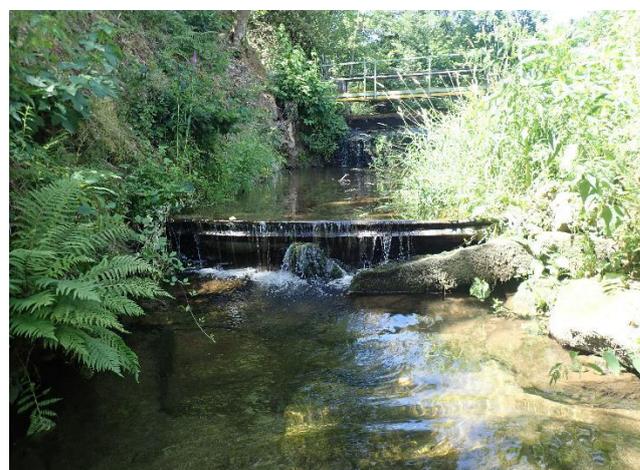
Conditions hydrologiques	Basses eaux	
Position	Sur cours	
Dénivelée jour du relevé (cm)	50,00	
Continuité sédimentaire	Retenue en cours de remplissage	
Franchissabilité à la montaison	SAT	Infranchissable
	TRF	Infranchissable
Risque à la dévalaison sur coup d'eau	Aucun risque	
Dispositif de franchissement	Absence de passe

Cet ouvrage est en lien direct avec le seuil amont puisqu'il tient le rôle d'un pré-barrage. Aucune information quant à la mise en place, la gestion ou l'entretien de cet ouvrage n'est connue. Placé comme un clapet, il ne propose pas une franchissabilité optimale pour les populations piscicoles.

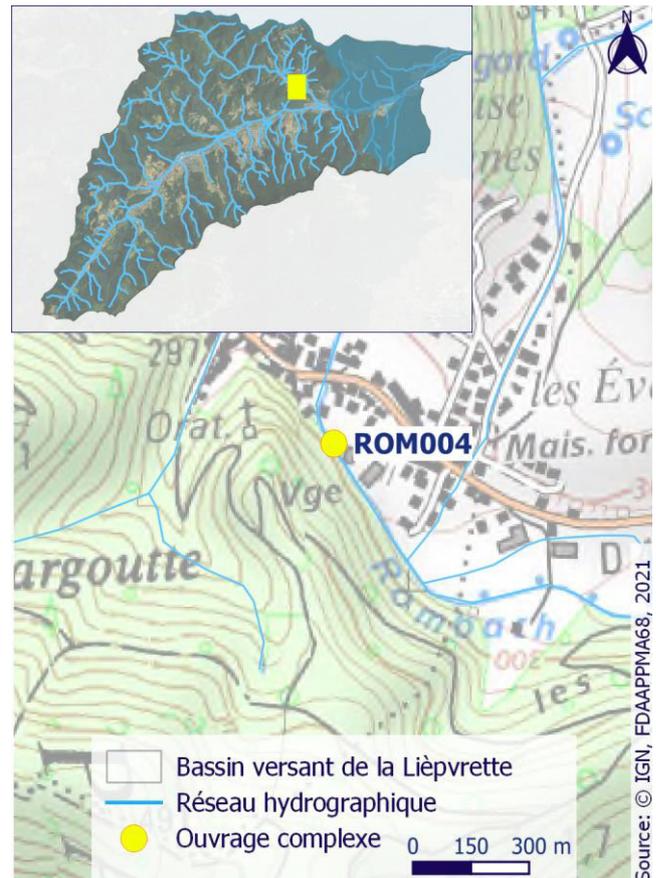
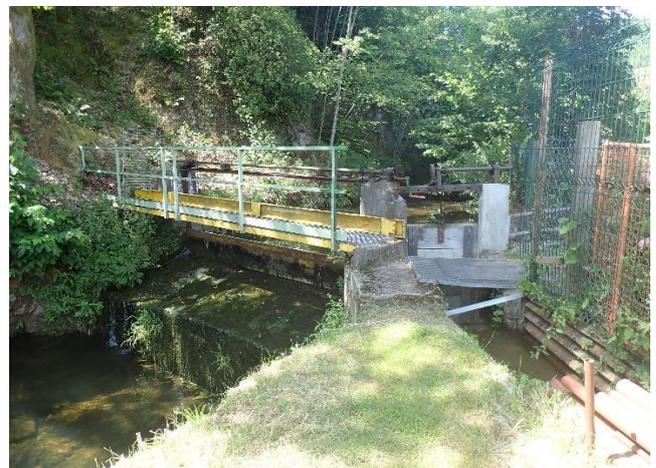
Conditions hydrologiques	Basses eaux	
Position	Sur cours	
Dénivelée jour du relevé (cm)	130,00	
Continuité sédimentaire	Retenue pleine	
Franchissabilité à la montaison	SAT	Infranchissable
	TRF	Infranchissable
Risque à la dévalaison sur coup d'eau	Risque de blessure	
Dispositif de franchissement	Absence de passe

Une vanne est présente, qui semble fonctionnelle, fermée le jour du relevé malgré des conditions d'étiage sévère. La retenue est pleine; une retenue lenticule est observée sur un faible linéaire. La gestion de cet ouvrage n'est pas connue; elle est en lien direct avec la gestion de la vanne située sur un bras de dérivation, en rive gauche. La conformité du droit d'eau doit être confirmée.

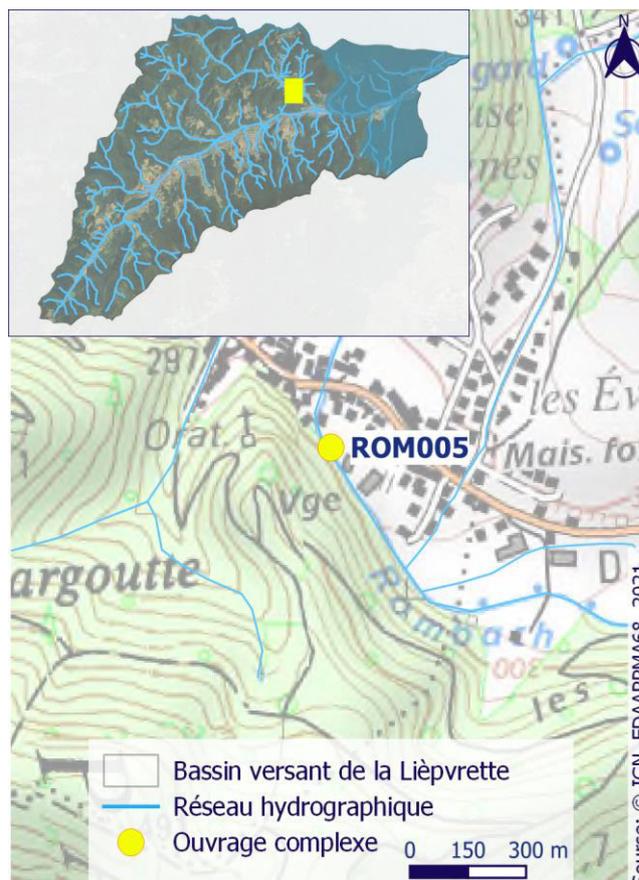
Cette vanne, en bois, est en bon état et manoeuvrable. Elle permet de gérer l'alimentation d'un bras de dérivation. Aucune information quant à l'usage de ce bras n'a été identifiée (le bras cicrucle au travers d'un jardin privé protégé par une grande clôture). Le jour du relevé, cette vanne était ouverte de quelques centimètres. Les premiers mètres du bras de dérivation présentent un lit à fond sableux.

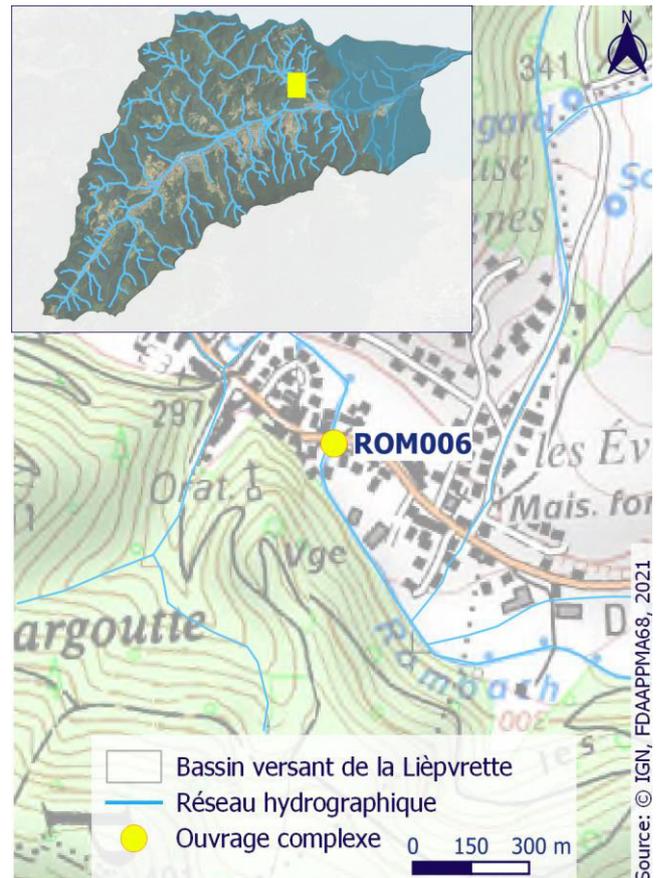
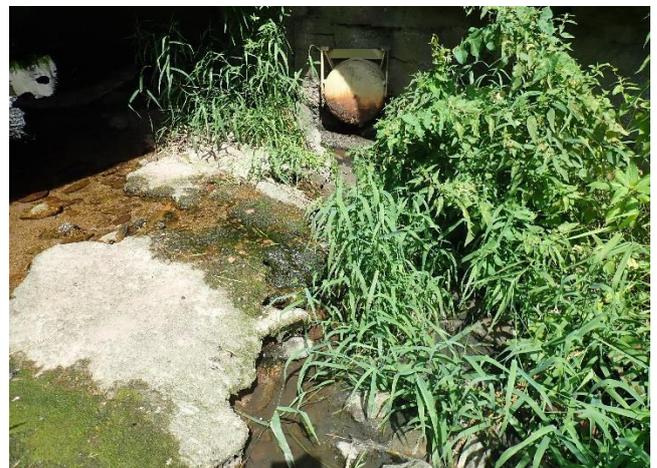
Conditions hydrologiques	Basses eaux	
Position	Sur cours	
Dénivelée jour du relevé (cm)	40,00	
Continuité sédimentaire	Retenue en cours de remplissage	
Franchissabilité à la montaison	SAT	Franchissable
	TRF	Franchissable
Risque à la dévalaison sur coup d'eau	Aucun risque	
Dispositif de franchissement	Absence de passe

Cet ouvrage est un radier de pont délabré : une languette béton résiduelle est présente sur la partie aval, sur l'intégralité de la largeur du lit. Sa présence génère des perturbations sur la continuité écologique. Les écoulements se concentrent sur une petite section en rive droite.

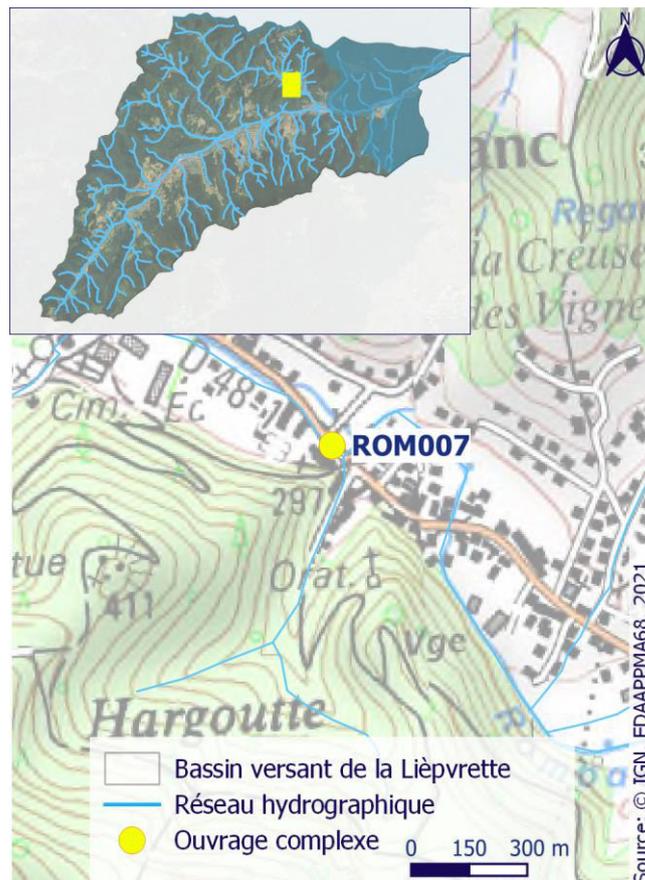
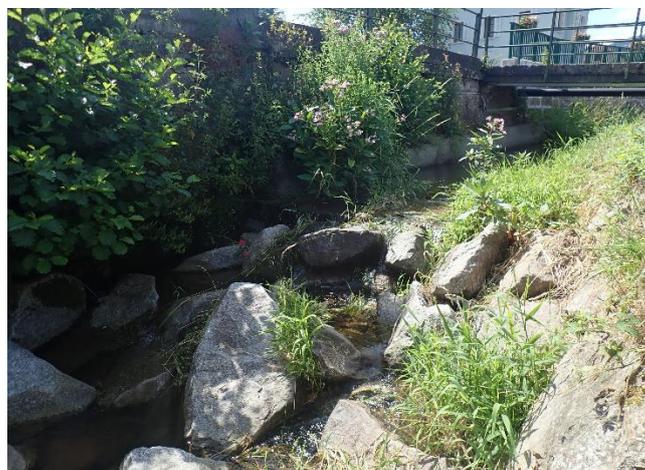
Conditions hydrologiques	Basses eaux	
Position	Sur cours	
Dénivelée jour du relevé (cm)	50,00	
Continuité sédimentaire	Retenue en cours de remplissage	
Franchissabilité à la montaison	SAT	Infranchissable
	TRF	Infranchissable
Risque à la dévalaison sur coup d'eau	Aucun risque	
Dispositif de franchissement	Absence de passe

Seuil en enrochements mis en place lors de travaux récents, selon un riverain. Cet ouvrage a été mis en place pour étaler la chute générée par un seuil vertical, lui-même conservé du fait des enjeux structurels amont. Le lit amont est artificiel sur quelques mètres. La mise en place de blocs en aval n'a pas été faite selon les "règles de l'art" et n'est pas fonctionnelle. Un impact fort sur la continuité écologique est identifié.

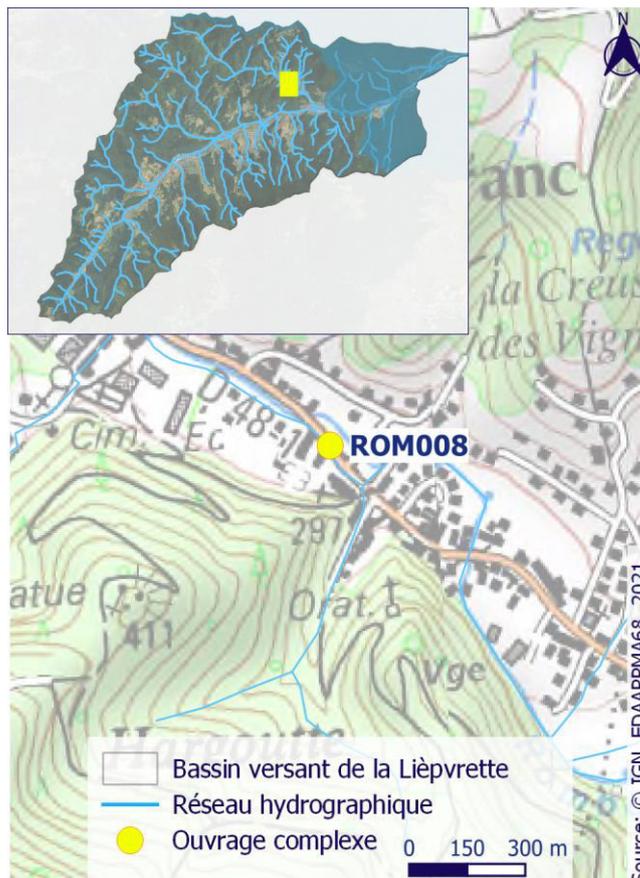
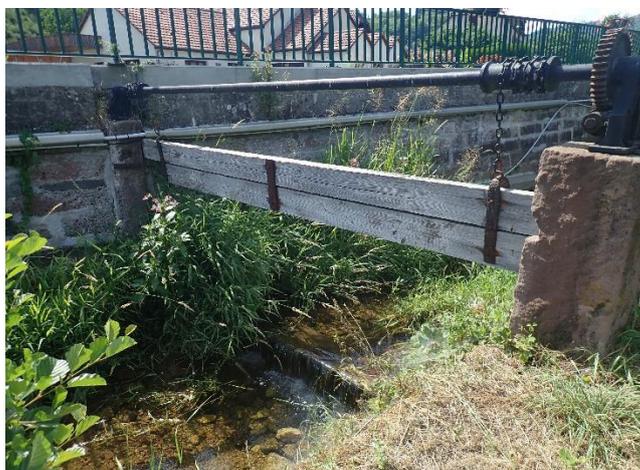
Conditions hydrologiques	Basses eaux	
Position	Sur cours	
Dénivelée jour du relevé (cm)	30,00	
Continuité sédimentaire	Retenue vide	
Franchissabilité à la montaison	SAT	Difficilement franchissable
	TRF	
Risque à la dévalaison sur coup d'eau	Aucun risque	
Dispositif de franchissement	Absence de passe

Cet ouvrage ne semble plus avoir d'usage aujourd'hui hors agrément. La vanne semble en bon état et manoeuvrable. Malgré une chute modérée, cet ouvrage est problématique pour la continuité écologique.

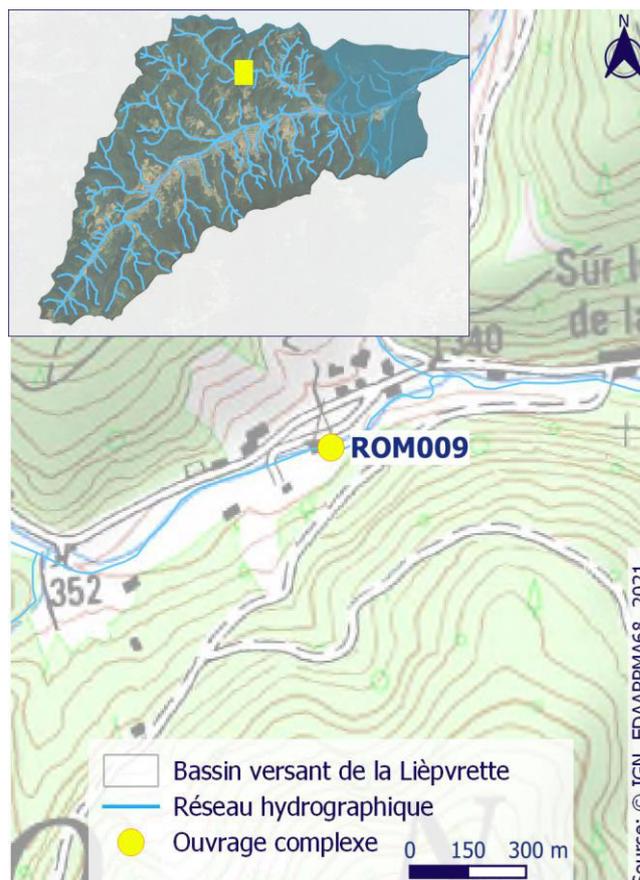
Conditions hydrologiques	Basses eaux	
Position	Sur cours	
Dénivelée jour du relevé (cm)	80,00	
Continuité sédimentaire	Retenue pleine	
Franchissabilité à la montaison	SAT	Infranchissable
	TRF	Infranchissable
Risque à la dévalaison sur coup d'eau	Aucun risque	
Dispositif de franchissement	Absence de passe

Cet ouvrage, situé au sein d'un camping, et à 77m en aval de ROM010 semble récent. Un seuil de contrôle aval est présent. Une canalisation affleurante est présente en amont immédiat. L'usage de cet ouvrage n'est pas identifié ; il a probablement été mis en place pour limiter une érosion régressive. La chute est étagée sur deux niveaux. Le placement des blocs ne permet pas une franchissabilité piscicole optimale. Sa retenue étant pleine, son impact sur le transit sédimentaire est, désormais, modéré.

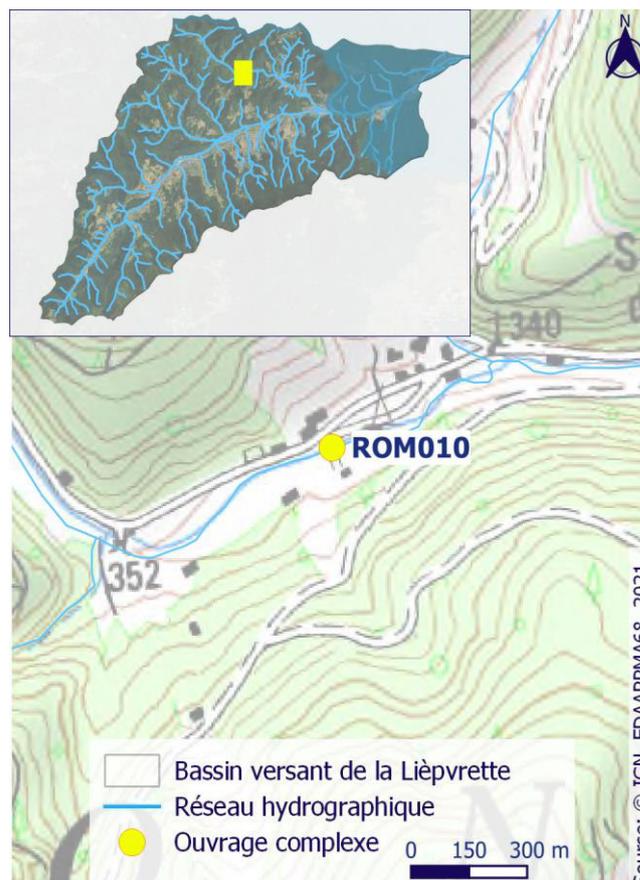
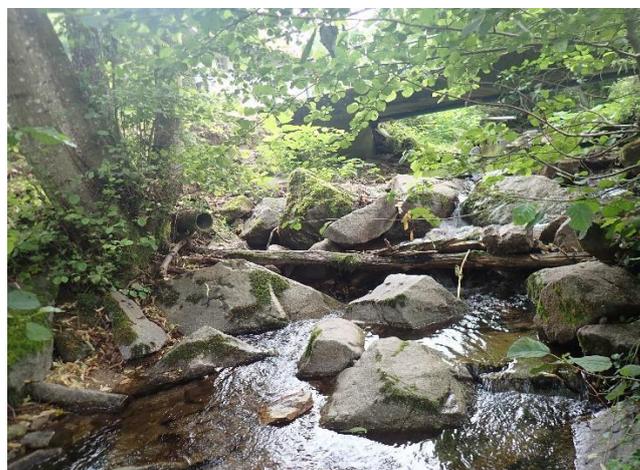
Conditions hydrologiques	Basses eaux	
Position	Sur cours	
Dénivelée jour du relevé (cm)	70,00	
Continuité sédimentaire	Retenue pleine	
Franchissabilité à la montaison	SAT	Infranchissable
	TRF	Infranchissable
Risque à la dévalaison sur coup d'eau	Risque de blessure	
Dispositif de franchissement	Absence de passe

Cet ouvrage, localisé au sein d'un camping, est situé à 77m en amont de ROM009. Entre les deux ouvrages, des enrochements sont présents en berge. Un pont carrossable est présent à l'amont immédiat, au sein du camping. Il semble qu'un tronçonneau ait été mis en place afin de limiter le départ des blocs.

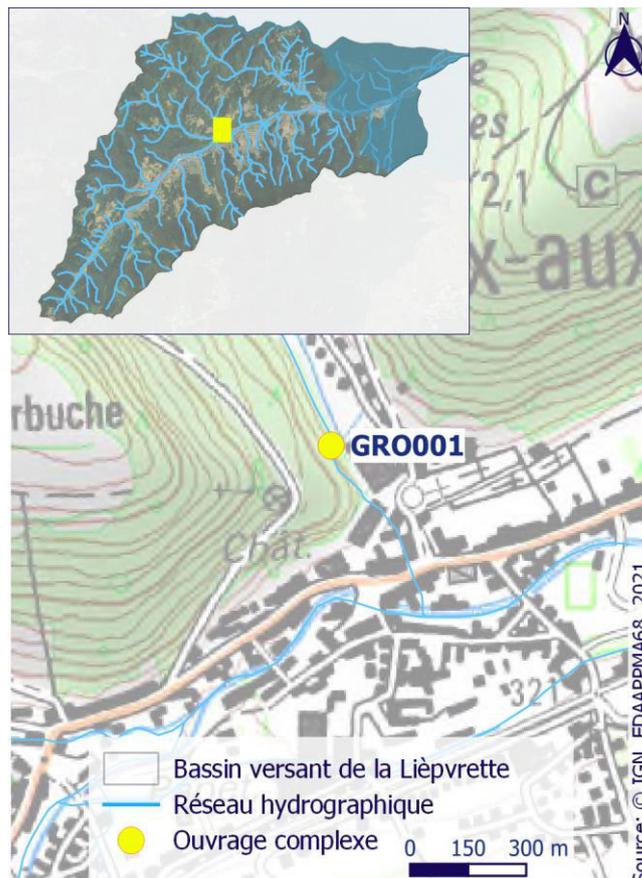
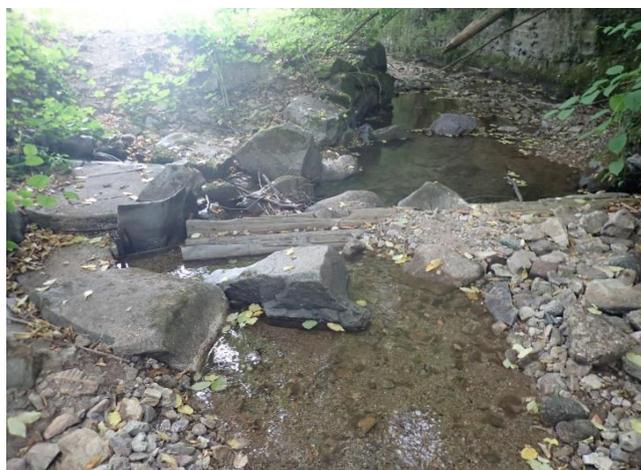
Continuité écologique		
Conditions hydrologiques	Basses eaux	
Position	Sur cours	
Dénivelée jour du relevé (cm)	60,00	
Continuité sédimentaire	Retenue pleine	
Franchissabilité à la montaison	SAT	Infranchissable
	TRF	Infranchissable
Risque à la dévalaison sur coup d'eau	Aucun risque	
Dispositif de franchissement	Absence de passe

GRO001 est un vannage associé à un seuil, situé en amont immédiat de l'usine MENZER Signalisation. Le seuil présente une hauteur de chute de 80cm; la retenue est pleine. Il permet de diriger les écoulements vers une regard béton au devant de laquelle a été placée une vanne métallique. Le jour du relevé, la grande majorité du débit transitait par ce regard semblant appartenir à l'usine MENZER Signalisation.

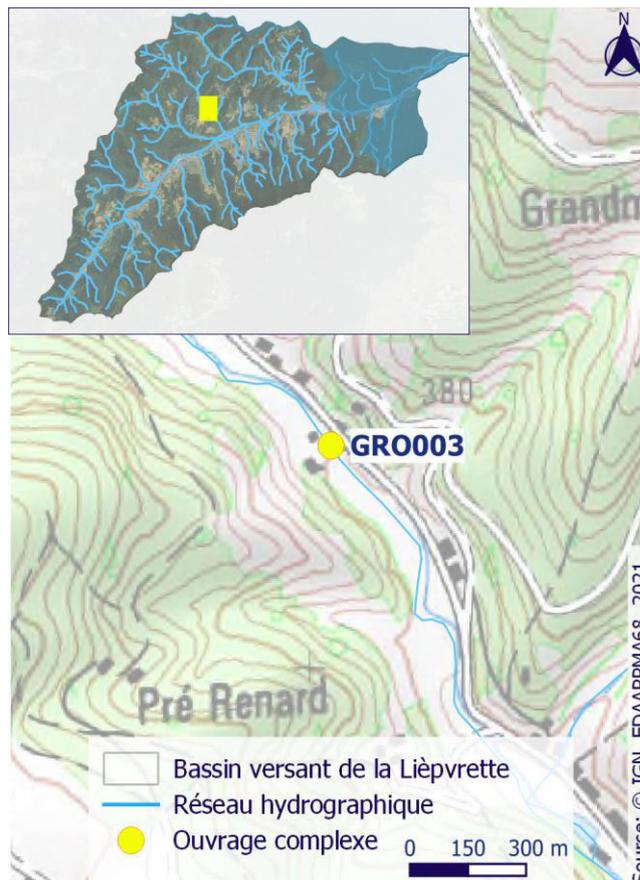
Conditions hydrologiques	Basses eaux	
Position	Sur cours	
Dénivelée jour du relevé (cm)	30,00	
Continuité sédimentaire	Retenue pleine	
Franchissabilité à la montaison	SAT	Infranchissable
	TRF	Infranchissable
Risque à la dévalaison sur coup d'eau	Aucun risque	
Dispositif de franchissement	Absence de passe

GRO003 est un radier de pont (≈7m) délabré qui s'étend au-delà de l'emprise routière. Sur sa partie aval (entourée en rouge), le béton se désagrège, occasionnant une hauteur de chute non négligeable. La pente du radier étant très faible, le Petit Rombach est lentique sur cette section. L'étalement de la lame d'eau associé à un faciès lentique favorise la présence d'algues (présence forte le jour du relevé). Le pont est un franchissement carrossable permettant d'accéder à une prairie depuis une route communale.

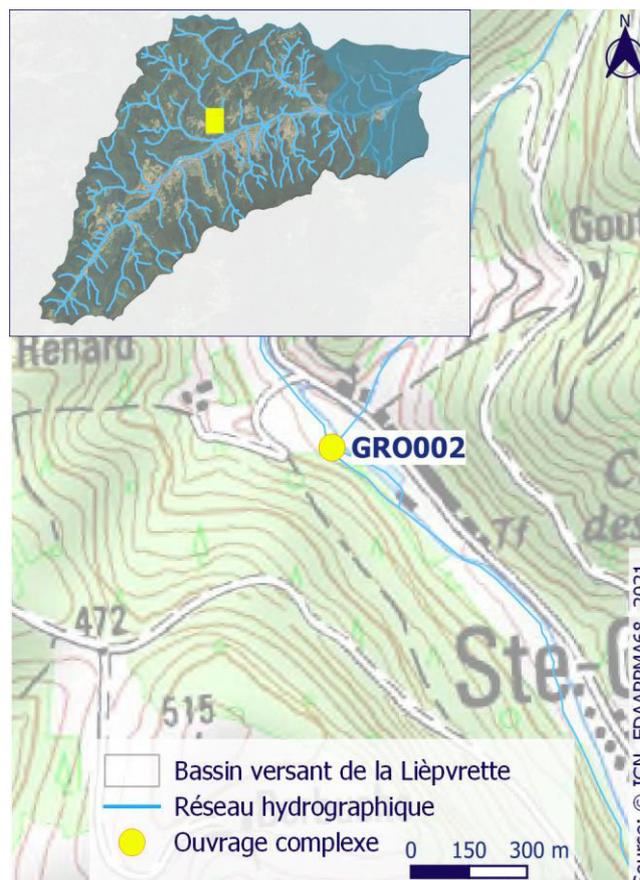
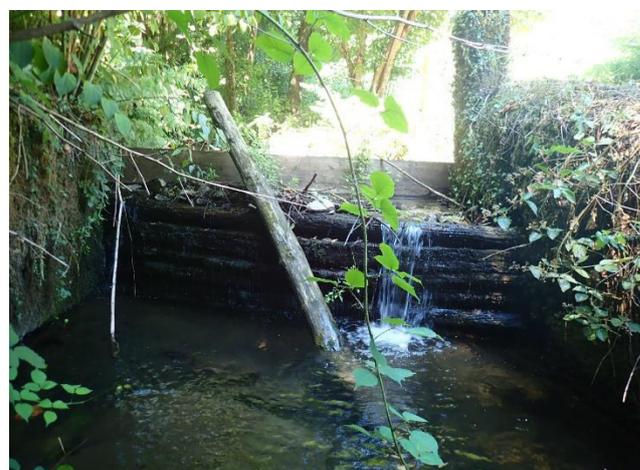
Conditions hydrologiques	Basses eaux	
Position	En dérivation	
Dénivelée jour du relevé (cm)	120,00	
Continuité sédimentaire	Retenue en cours de remplissage	
Franchissabilité à la montaison	SAT	Infranchissable
	TRF	Infranchissable
Risque à la dévalaison sur coup d'eau	Risque de blessure	
Dispositif de franchissement	Absence de passe

Le GRO002 est un seuil associé à une vanne sur le bras en dérivation. Le bras en dérivation alimente un plan d'eau privé, sans usage identifié. Afin de rediriger la totalité du débit vers le plan d'eau, des planches de bois ont été ajoutées au dessus du seuil existant. De la terre végétale a ensuite été ajoutée afin de maintenir les planches et éviter toute déperdition d'eau vers le bras principal. En aval du plan d'eau, le cours d'eau s'écoule d'abord dans une buse avant de s'écouler librement sur le sol, en dessous d'un bâtiment de l'ancienne scierie. Des APP ont été observées à proximité de cette sortie d'étang.

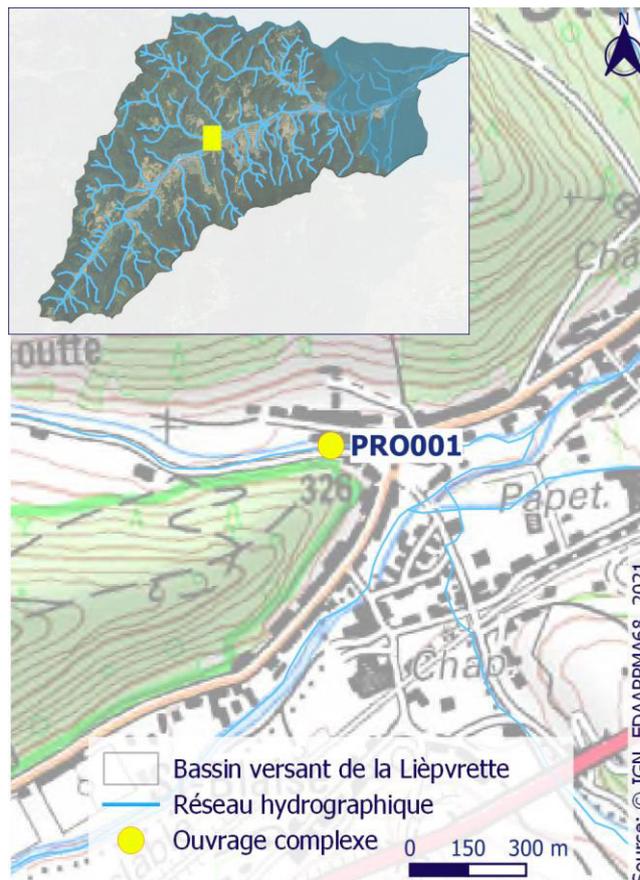
Conditions hydrologiques	Basses eaux	
Position	Sur cours	
Dénivelée jour du relevé (cm)	85,00	
Continuité sédimentaire	Retenue pleine	
Franchissabilité à la montaison	SAT	Infranchissable
	TRF	Infranchissable
Risque à la dévalaison sur coup d'eau	Aucun risque	
Dispositif de franchissement	Absence de passe

PRO001 est un ouvrage mixte avec un profil en marche d'escalier (4 niveaux) en rive droite, en bordure d'une route communale. Aucun écoulement sur la rive gauche du seuil, qui borde des jardins privés. Un pont d'accès à une maison individuelle est présent en aval immédiat de PRO001. Le radier de ce pont est délabré.

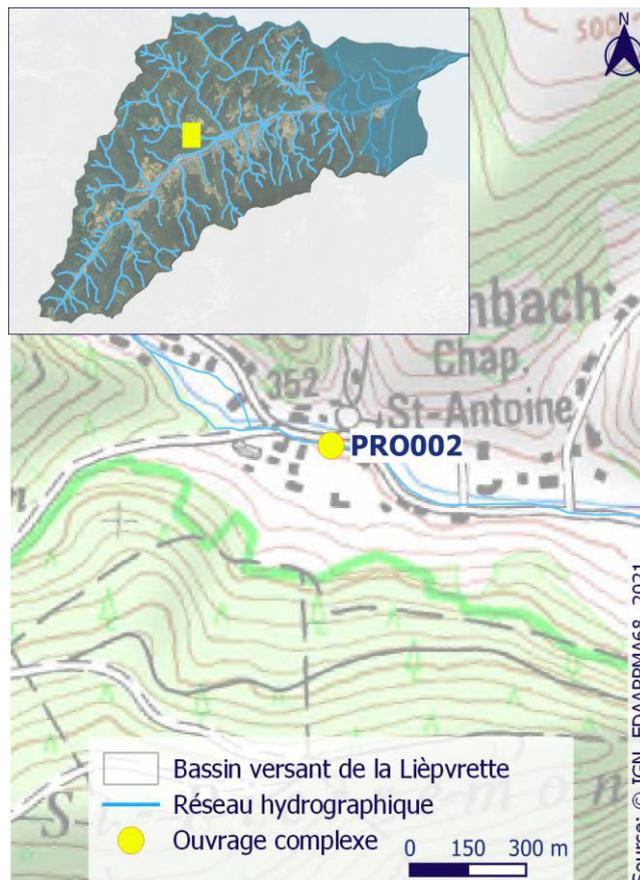
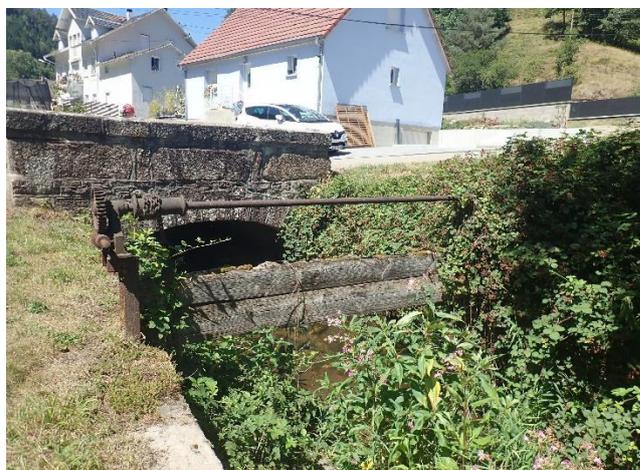
PRO002 est une vanne seule qui semble manoeuvrable. Sa gestion et son usage ne sont pas connus.

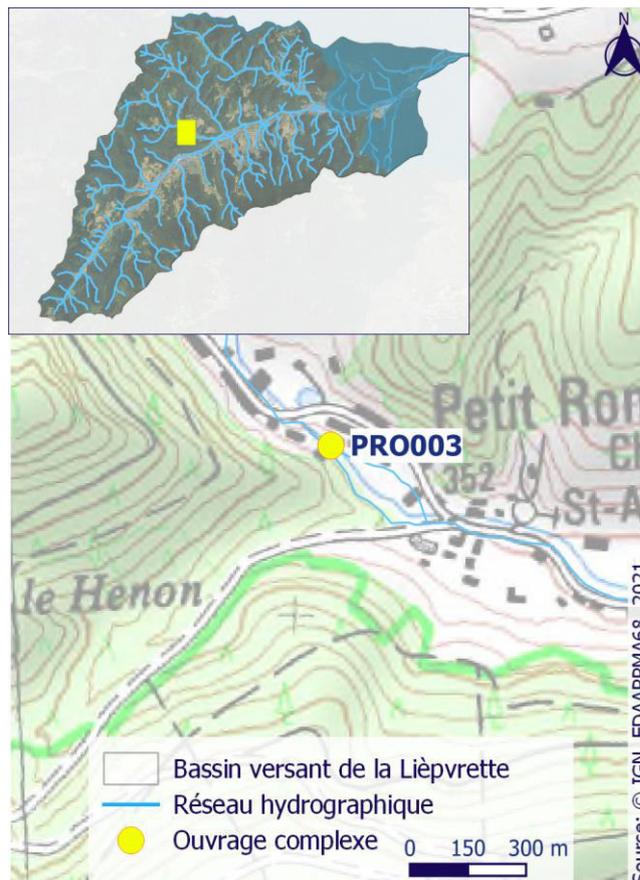
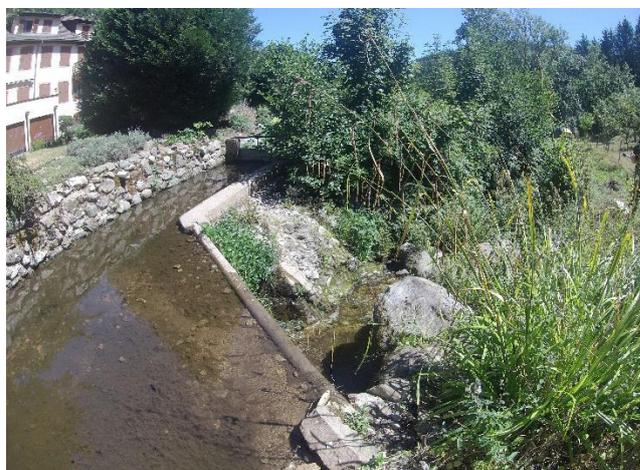
Conditions hydrologiques	Basses eaux	
Position	En dérivation	
Dénivelée jour du relevé (cm)	0,00	
Continuité sédimentaire	Retenue pleine	
Franchissabilité à la montaison	SAT	Infranchissable
	TRF	Infranchissable
Risque à la dévalaison sur coup d'eau	Risque de blessure	
Dispositif de franchissement	Absence de passe

PRO003, vanne située sur un bras en dérivation, s'intègre dans un complexe d'ouvrages. En amont d'un seuil présentant une hauteur de chute importante (1,40m), lui-même en amont d'un pré barrage (hauteur de chute de 35cm), le Petit Rombach se divise en deux bras : un bras en dérivation en rive gauche et le bras principal en rive droite. Le seuil est conservé pour l'alimentation du bras dérivé. L'usage de ce bras n'a pas été identifié. Sa gestion n'est pas connue. Un riverain nous a informé que la vanne était, jusqu'à peu, ouverte en permanence en période estivale. Les services de l'État sont intervenus et ont préconisé une ouverture de 5cm. La retenue est pleine.

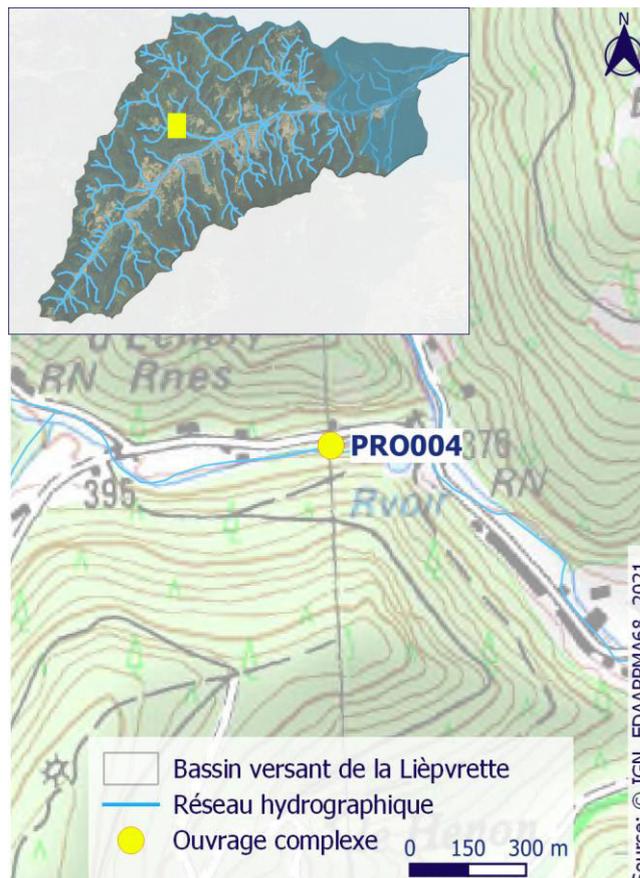
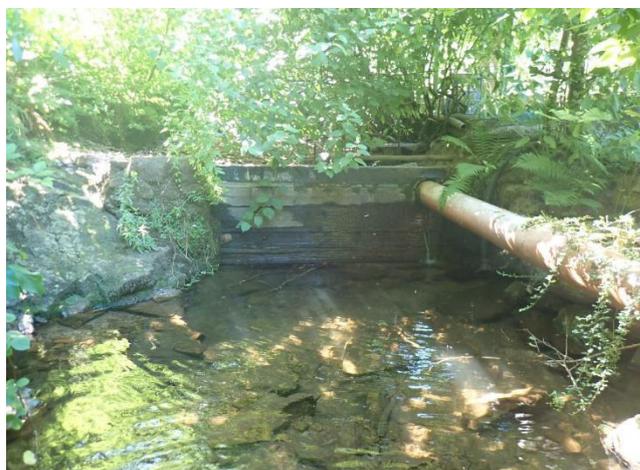
Conditions hydrologiques	Basses eaux	
Position	En dérivation	
Dénivelée jour du relevé (cm)	110,00	
Continuité sédimentaire	Retenue pleine	
Franchissabilité à la montaison	SAT	Infranchissable
	TRF	Infranchissable
Risque à la dévalaison sur coup d'eau	Risque de blessure	
Dispositif de franchissement	Absence de passe

Le PRO004 est une vanne bois non manœuvrable, d'une hauteur d'1m. La retenue est pleine; 1m d'épaisseur de sédiments est donc bloqué en amont. Un seuil bétonné a été réalisé en rive droite afin de faciliter les écoulements en cas de crue. Un tuyau PVC (environ 10ml) est intégré dans la vanne et redirige le débit vers un petit plan d'eau d'agrément. L'agencement du substrat en amont (probablement mis en place par le propriétaire du plan d'eau), dirige l'eau du Petit Rombach vers la canalisation. Le jour du relevé, le lit était en assec entre PRO004 et le rejet du plan d'eau (40ml). En aval du rejet, des algues étaient présentes en très grande quantité, signe de dégradation de la qualité de l'eau par le plan d'eau.

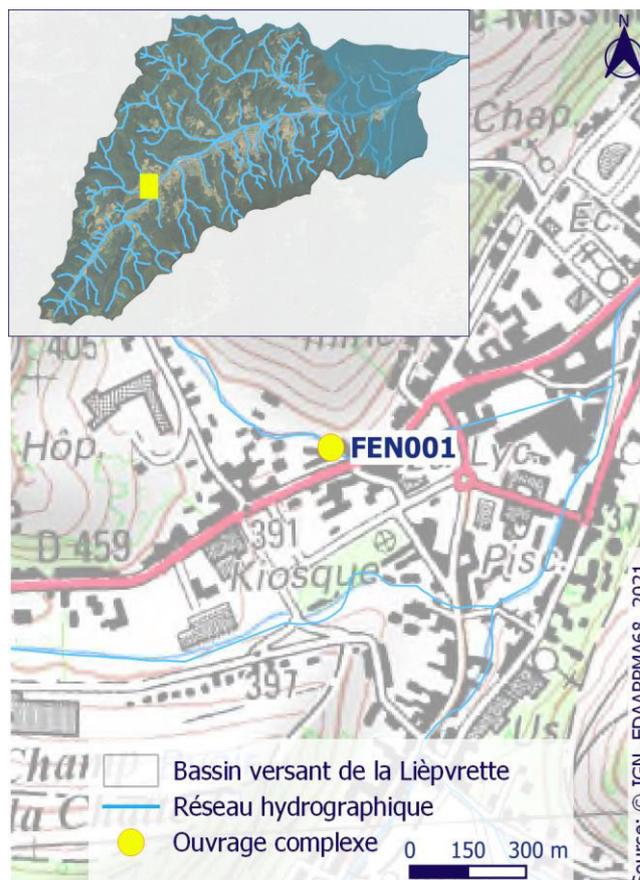
FEN001 est un ensemble de plusieurs dégrilleurs, disposés sur une portion d'environ 10ml. Ils sont situés en amont d'un passage sous voirie (≈ 24ml), lui-même en amont d'un passage en souterrain (≈300ml); passage en aérien sur 3m entre ces deux sections. Au droit des dégrilleurs, le fond du lit et les berges sont artificiels. Le lit est surdimensionné, entraînant un étalement de la lame d'eau (<1cm).

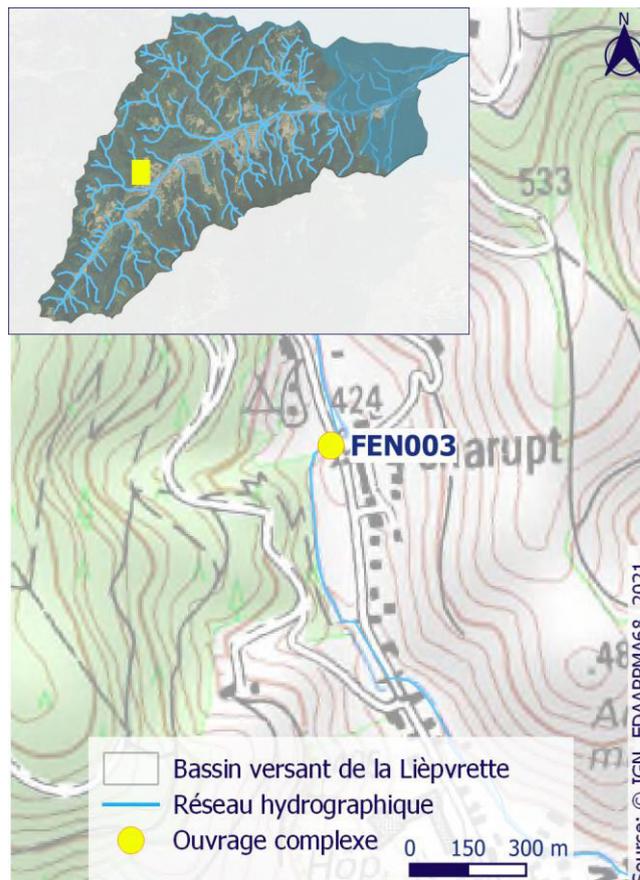
Conditions hydrologiques	Basses eaux	
Position	Sur cours	
Dénivelée jour du relevé (cm)	80,00	
Continuité sédimentaire	Retenue en cours de remplissage	
Franchissabilité à la montaison	SAT	Infranchissable
	TRF	Infranchissable
Risque à la dévalaison sur coup d'eau	Aucun risque	
Dispositif de franchissement	Absence de passe

Le scénario le plus mabiteux consiste à supprimer le radier existant, ou à défaut d'en maintenir des éléments en berges afin de garantir la stabilité du pont. Un lit d'étiage "naturel" pourra être créé au sein du radier permettant une franchissabilité optimale tout en conservant un dimensionnement adapté en cas de crue.

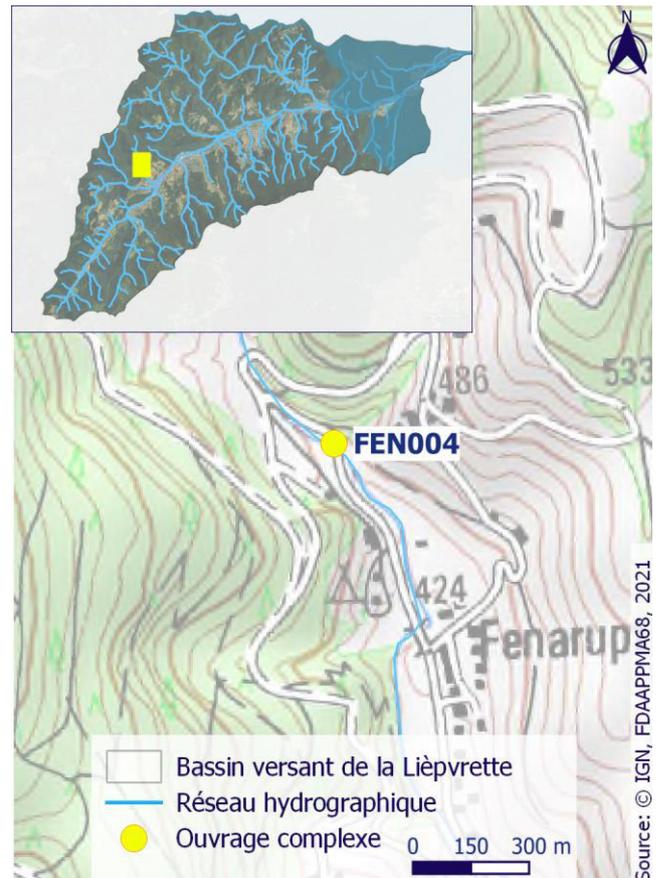
Conditions hydrologiques	Basses eaux	
Position	Sur cours	
Dénivelée jour du relevé (cm)	100,00	
Continuité sédimentaire	Retenue pleine	
Franchissabilité à la montaison	SAT	Infranchissable
	TRF	Infranchissable
Risque à la dévalaison sur coup d'eau	Risque de blessure	
Dispositif de franchissement	Absence de passe

Le scénario optimal est ici le plus ambitieux : remplacement de l'ouvrage par un pont tablier ou à défaut par une passerelle (probablement engins). Les usages et fréquentation de cette route communale permettront d'orienter le dimensionnement de l'ouvrage.

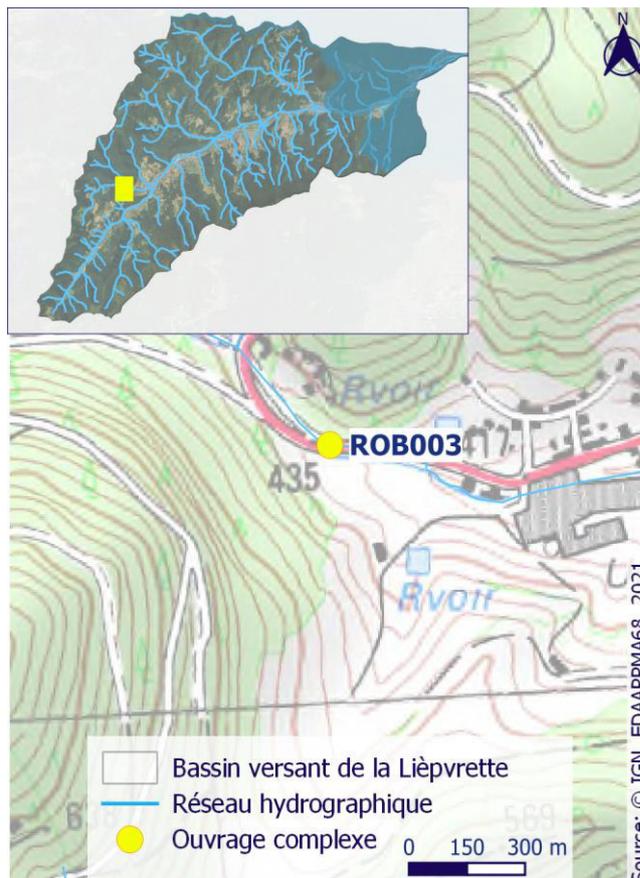
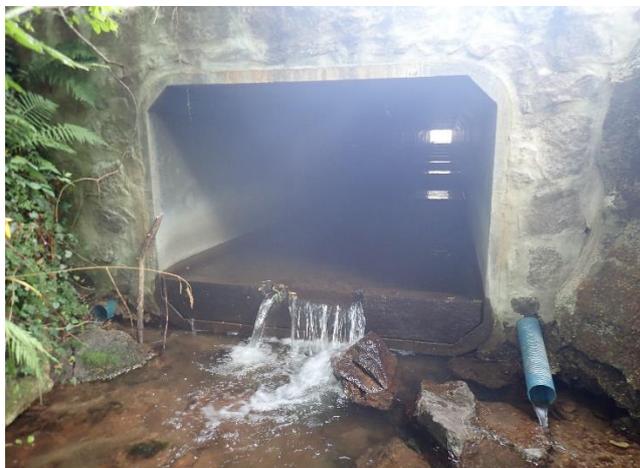
Conditions hydrologiques	Basses eaux	
Position	Sur cours	
Dénivelée jour du relevé (cm)	230,00	
Continuité sédimentaire	Retenue pleine	
Franchissabilité à la montaison	SAT	Infranchissable
	TRF	Infranchissable
Risque à la dévalaison sur coup d'eau	Aucun risque	
Dispositif de franchissement	Absence de passe

ROB003 est un pont cadre très récent, venu remplacer une buse métallique, en 2015 ou 2016. D'une longueur de 30m environ, il présente un cumul de chute très important : 11 chutes d'environ 20cm chacune, sans aucune fosse d'appel. Pour rappel, une fosse de 30cm minimum est nécessaire pour le franchissement d'un obstacle vertical à quasi vertical (>150%) pour une truite fario (groupe 4b); cette condition n'a pas été observée au sein de l'ouvrage.

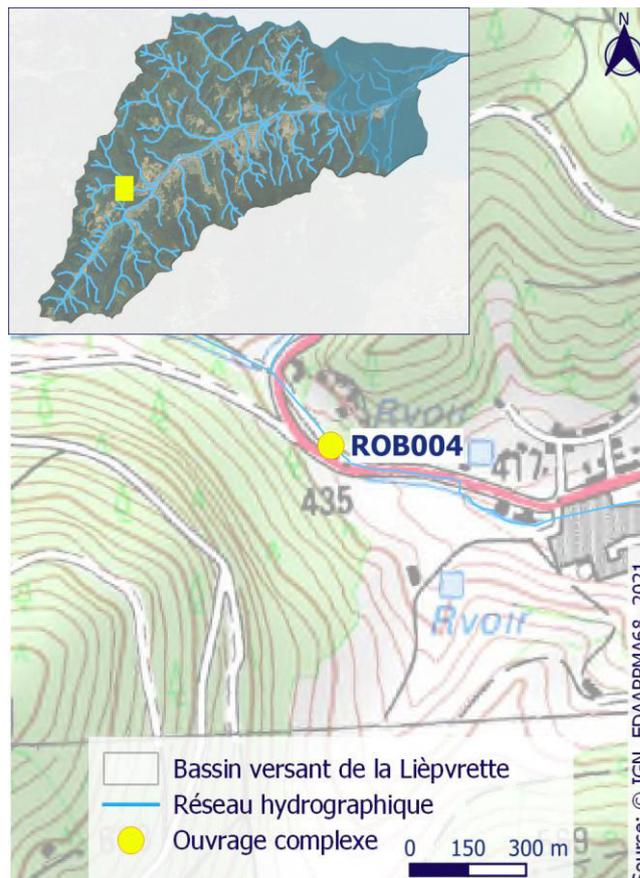
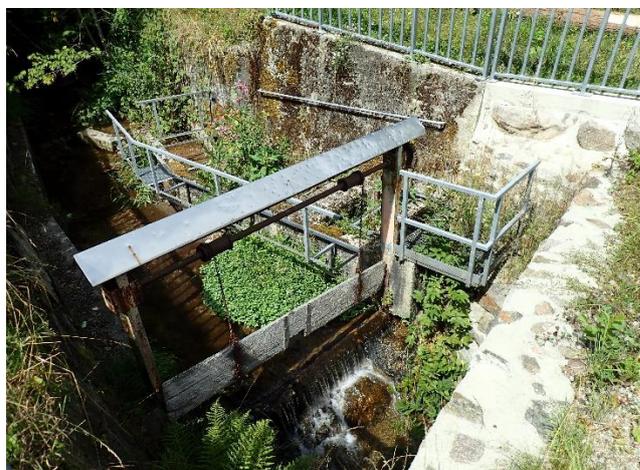
Conditions hydrologiques	Basses eaux	
Position	Sur cours	
Dénivelée jour du relevé (cm)	50,00	
Continuité sédimentaire	Retenue pleine	
Franchissabilité à la montaison	SAT	Infranchissable
	TRF	Infranchissable
Risque à la dévalaison sur coup d'eau	Risque de blessure	
Dispositif de franchissement	Passe à bassins successifs

La suppression de ROB004 devra être étudiée (arasement). A défaut, l'intérêt de son maintien, à la côte actuelle, devra être justifié.
