## Annexe 1 : Présentation des sous-bassins versants

**Bassin du Rombach**

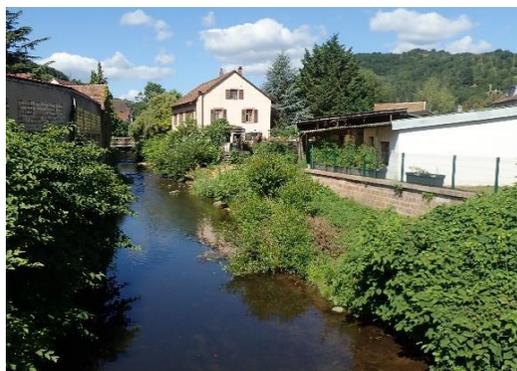
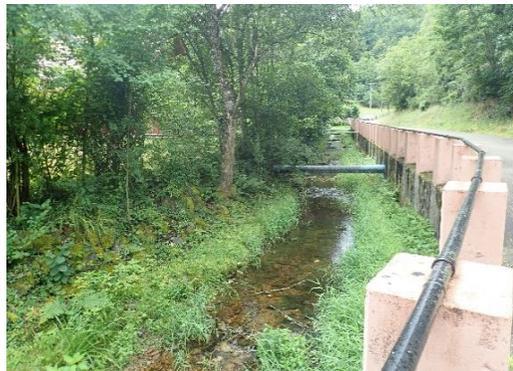
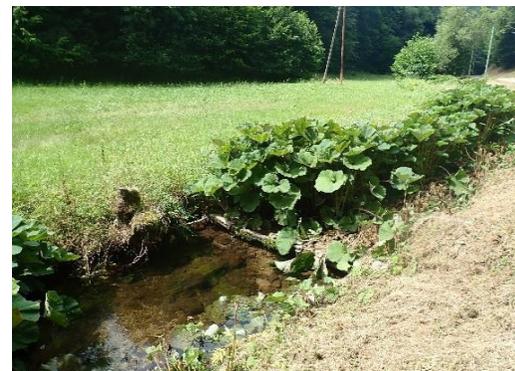
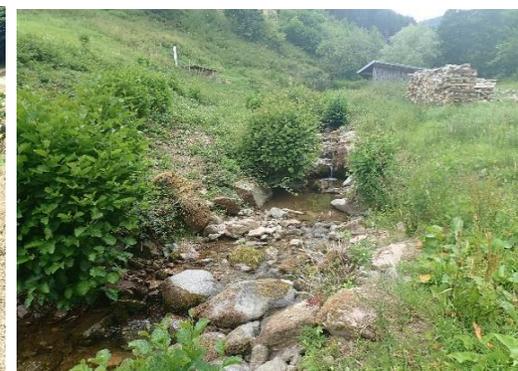
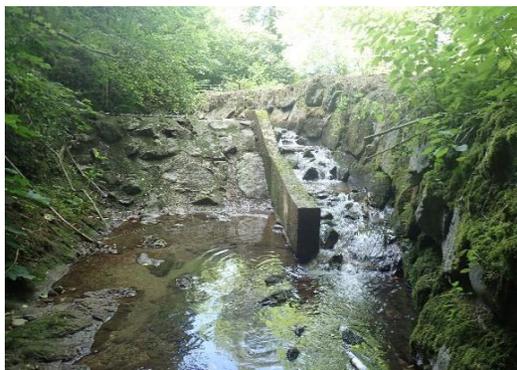
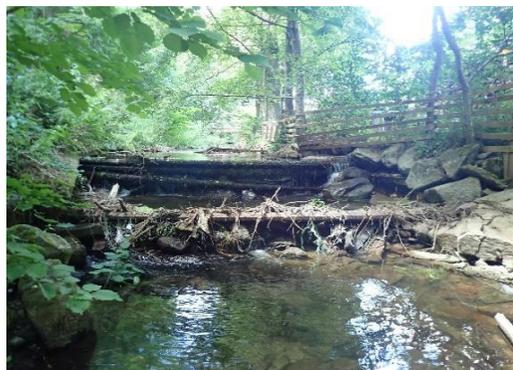
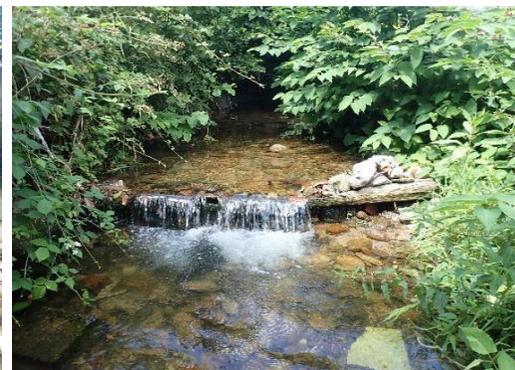
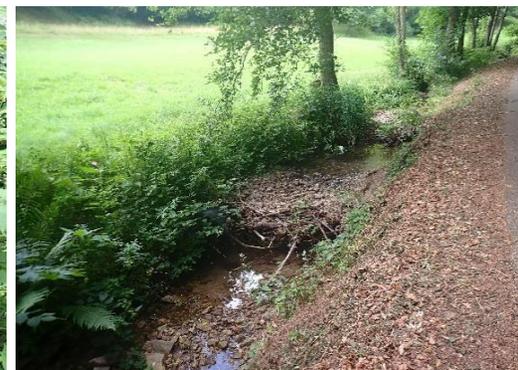
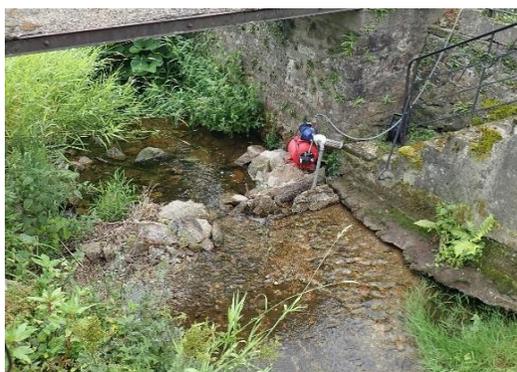
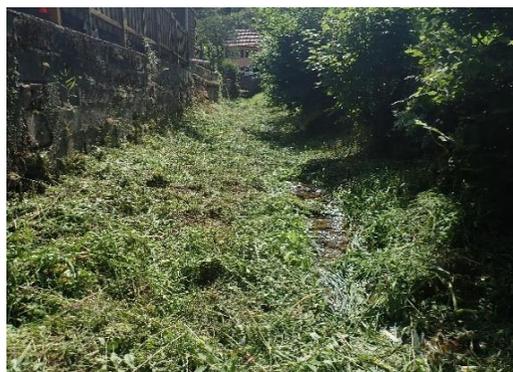
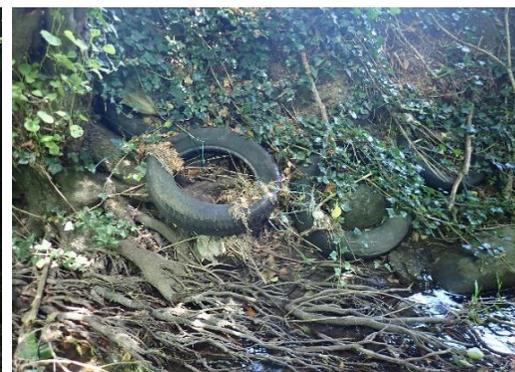
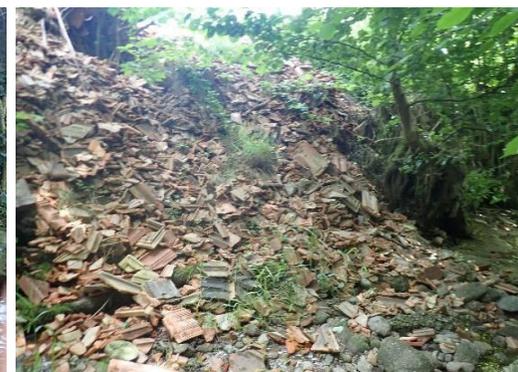
Planche photographique

Le Rombach, affluent principal de la Lièpvrette, traverse des espaces très hétérogènes. Environ 1/3 de la bande riveraine est occupée par des infrastructures et zones urbaines traduisant des espaces de mobilité restreints ainsi que des modifications hydromorphologiques associées (rectification, recalibrage). Les milieux rencontrés (substrats grossiers, faciès courants) sont intéressants pour les salmonidés. Une uniformisation des milieux du fait des travaux historiques a toutefois été observée rendant certains secteurs peu attractifs. A cela s'ajoute la présence d'algues et un colmatage sur près de la moitié du linéaire prospecté. Le comblement des retenues d'ouvrages entraine une diminution de la lame d'eau sur des linéaires plus ou moins importants. La ripisylve est fortement impactée sur le bassin du Rombach, en lien direct avec l'urbanisation et les travaux historiques en rivière. Continue sur seulement 1/5 du territoire, elle est, de plus, peu diversifiée. Les berges, naturelles et pentues à verticales sur 2/3 du linéaire, sont relativement hautes. Des caches sont toutefois présentes en berge pour les populations aquatiques. La continuité écologique n'est en revanche pas optimale sur l'ensemble de ce bassin. Un très grand nombre d'ouvrages est présent, majoritairement des seuils (type rondin de bois ou palplanche), avec des hauteurs de chutes moyennes relativement faibles. La continuité piscicole est bien plus impactée que la continuité sédimentaire (retenues généralement pleines).

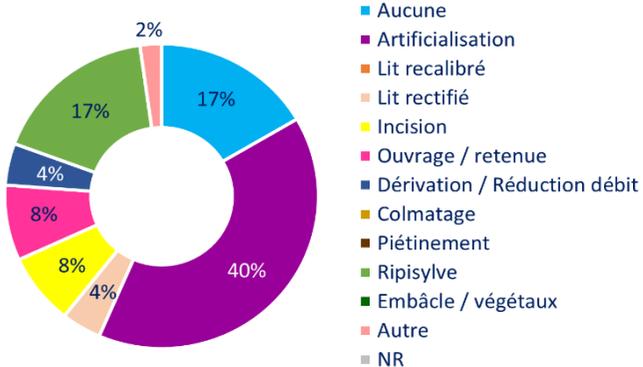
## Perturbation majeure

A l'amont immédiat d'une confluence naturelle, le Grand Rombach est contraint et subit des pressions non négligeables : murs empierreés verticaux (habitations), tracé rectiligne, passage en souterrain de 60ml, rejet d'hydrocarbures de l'usine Menzer Signalisation, béton dans le lit de cours d'eau. Au droit de cette usine, le cours d'eau présente une surlargeur importante et de multiples petits ouvrages. Une prise d'eau a ainsi été observée, associée à un seuil problématique pour la continuité écologique. A 50m en amont, le cours d'eau est en assec total sur environ 50ml mais l'origine de cet assec n'a pu être identifiée. De nombreux ouvrages simples sont présents sur ce secteur, associés à une ripisylve ponctuelle. Au-delà de la zone pavillonnaire, le Grand Rombach traverse des zones avec une ripisylve peu diversifiée mais avec des racinaires intéressants malgré que la Renouée du Japon soit très présente. Son tracé, bien que rectiligne, offre des faciès diversifiés. La présence d'un plan d'eau sur cette section est pénalisante pour le milieu (non-respect du débit minimum biologique, réchauffement des eaux), tout comme le golf situé non loin qui arrose ses parcours en période d'étiage sévère grâce à un prélèvement direct dans le cours d'eau (non-respect de l'arrêté Sécheresse). Le Grand Rombach borde régulièrement les voiries communales afin de ne pas scinder les prairies qu'il traverse. Plus en amont, des pressions importantes ont également été observées : lit bétonné (au droit de l'usine Salber Recyclage), ouvrage pour prise d'eau vers un plan d'eau en assec total, nombreux petits ouvrages, rejet d'eaux grises, nombreux déchets végétaux. En amont de ce secteur, le Grand Rombach présente des secteurs variés (contraintes latérales avec absence de ripisylve et espace de liberté intéressant avec une ripisylve diversifiée). La roche mère est parfois affleurante. Les sédiments charriés sont grossiers (blocs). Des pressions sont observées : buse mal calée, buse surdimensionnée dont l'usage associé est discutable, déchets. A l'approche des sources, le Grand Rombach circule à proximité de chemins forestiers, où se situent des captages AEP.

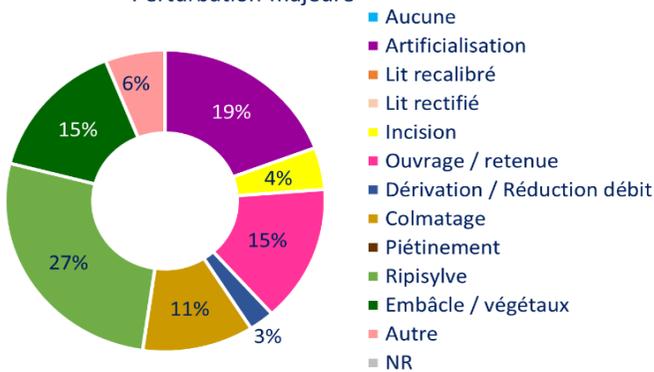
Perturbation majeure

Le Petit Rombach présente une confluence naturelle avec la Lièpvrette. En amont, il est rapidement contraint sur une grande partie de son linéaire aval (1,3km) ; route communale en rive droite. Le lit est globalement rectiligne et rectifié, la ripisylve ponctuelle. Des algues filamenteuses ont régulièrement été observées traduisant un déséquilibre de l'écosystème. De nombreux petits ouvrages sont présents ainsi qu'une prise d'eau dont l'usage n'est pas connu. En amont, le Petit Rombach présente moins de contraintes latérales mais conserve un tracé globalement rectiligne et rectifié. Plusieurs pressions majeures ont été identifiées sur ce secteur : coupe à blanc, prise d'eau avec mise en assec du cours principal, rejet de plan d'eau avec bloom algal. De nombreux obstacles à l'écoulement ont été recensés sur ce secteur. Le Trachembach, affluent rive gauche du Petit Rombach, présente une pente importante sur sa partie aval. Il est contraint par des protections de berges verticales (bois ou béton). En amont, il s'écoule au sein d'une prairie pâturée, sans clôtures et avec une ripisylve absente. En amont des zones à pressions fortes, le Petit Rombach traverse des prairies, son tracé est rectiligne car contraint par l'usage (pâtures / souhait de ne pas morceler les parcelles). Pour autant, les débits hivernaux ont dessiné un nouveau tracé (présence d'embâcles dans le lit), davantage « naturel », signe que le Petit Rombach dispose d'une énergie suffisante pour retrouver un profil d'équilibre sur ce secteur. Plus en amont, le Petit Rombach traverse des prairies pâturées qui ne sont pas toujours équipées de clôtures ni d'abreuvoirs. La ripisylve est discontinue. Certains tronçons sont fortement dégradés par le piétinement du bétail.

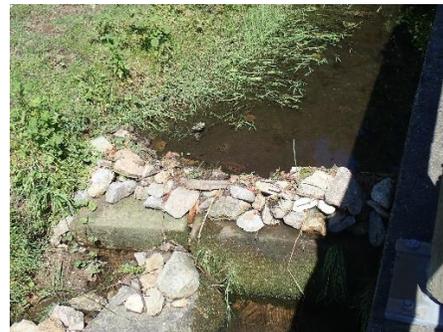
Cours principal	
Σ des hauteurs de chutes (m)	11,2
Densité (nombre OH/km)	10,4
Taux d'étagement (%)	14
Taux de fractionnement (‰)	7,78
A l'échelle du bassin	
Nombre d'obstacles complexes	5
Nombre d'obstacles simples	11
Moyenne des hauteurs de chute (m)	0,63

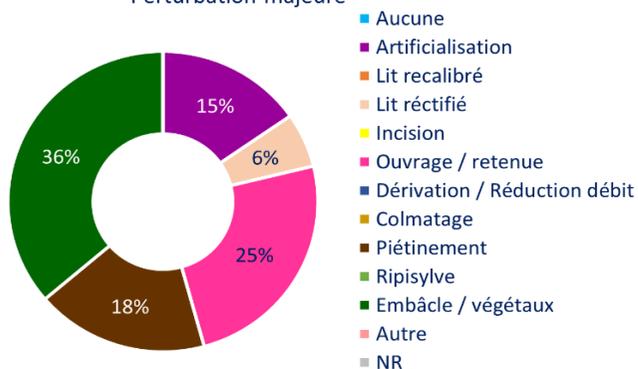
Perturbation majeure

Présentant un obstacle très impactant au droit de la confluence (hauteur de chute estimée à 1.80m) ainsi qu'un linéaire aval en souterrain (≈300ml), le Fenarupt est totalement déconnecté de la Lièpvrette. De fait, la continuité piscicole et sédimentaire est très fortement impactée. En amont du tronçon busé, le Fenarupt traverse une zone urbanisée (maisons individuelles) qui a largement influencé son tracé ainsi que son gabarit (tracé rectifié et recalibré). On y retrouve de nombreux déchets ainsi que des embâcles issus de l'entretien des berges par les riverains. Sur ce secteur, des massifs importants de Renouée du Japon sont ponctuellement présents. En amont, le Fenarupt longe des pâtures : la ripisylve y est absente à ponctuelle et aucun abreuvoir aménagé n'a été observé malgré la présence de clôtures. Au-delà, le Fenarupt traverse un secteur boisé où il est naturellement encaissé. Les caractéristiques physiques ont favorisé la présence d'obstacles naturels (lit corseté et roche mère affleurante). La présence de nombreux déchets est à souligner. Au-delà de caractéristiques physiques influencées par la géologie ainsi que par l'Homme, des obstacles à l'écoulement à fort impact ont été identifiés (hauteur de chute entre 1.20m et 1.80m). La densité d'ouvrages est forte puisqu'en moyenne, 1 ouvrage est présent tous les 100m sur le parcours prospecté. ,

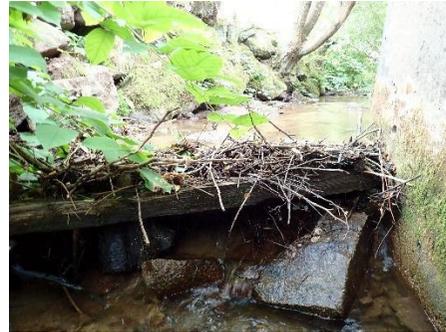
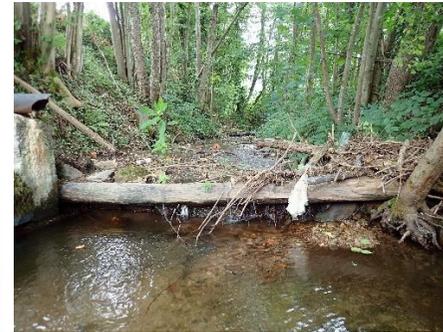
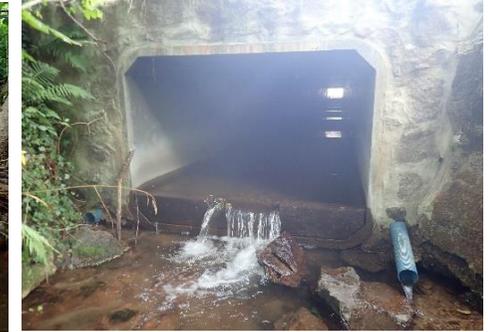
Cours principal	
Σ des hauteurs de chutes (m)	15,06
Densité (nombre OH/km)	13,45
Taux d'étagement (%)	6,44
Taux de fractionnement (%)	4,71
A l'échelle du bassin	
Nombre d'obstacles complexes	8
Nombre d'obstacles simples	39
Moyenne des hauteurs de chute (m)	36,72

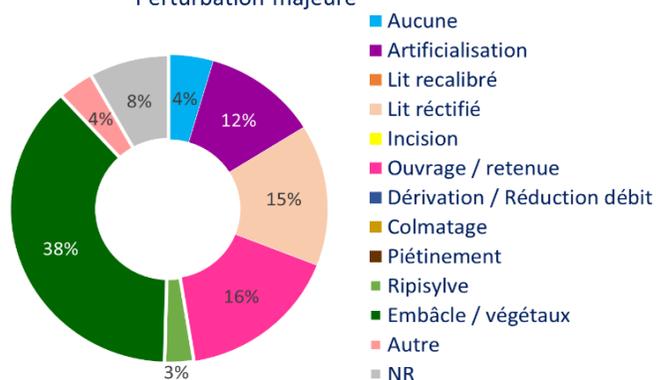
## Perturbation majeure

Le Robinot, situé sur la partie amont du bassin, est contraint par la zone urbaine située sur sa partie aval. Au cœur de cette zone urbaine, le Robinot rencontre notamment des vestiges d'ouvrages et une friche industrielle (ancienne manufacture d'impression de Sainte-Marie-aux-Mines), témoins du passé industriel de la vallée. Des berges effondrées, un ouvrage sous dimensionné ou encore des déchets en grand nombre ont été observés sur ce secteur. Plus en amont, à la sortie de la ville en direction du col de Sainte-Marie, le Robinot est perturbé par deux grands ouvrages de voirie (environ 26ml chacun), qui sont de gros freins à la continuité piscicole et sédimentaire. A l'amont immédiat de ces ouvrages, un affluent majeur conflue avec le Robinot. Cet affluent circule au sein de zones boisées, entraînant la présence de nombreux embâcles qui dynamisent son tracé. La zone de source est située dans un boisement de résineux où le cours d'eau est encaissé et contraint par des versants abrupts. La partie amont du Robinot traverse tout d'abord une zone boisée relativement ouverte, exploitée par un centre équestre avant de longer une route menant à quelques habitations et à une ferme. La ripisylve est absente à discontinu ou non adaptée sur une section avant de rencontrer un secteur de zones humides où la ripisylve est diversifiée et continue. La zone la plus amont s'écoule au travers d'une prairie à caractère humide où le tracé du Robinot se devine.

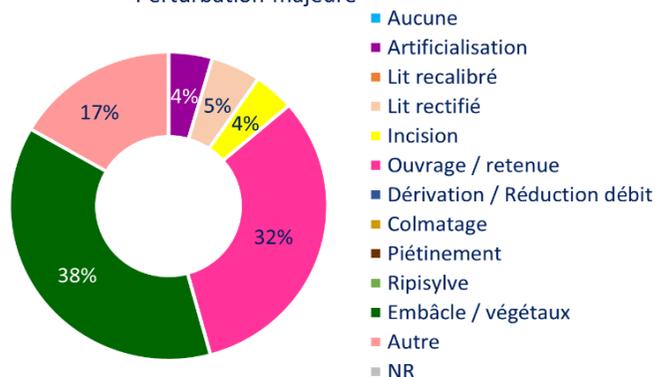
## Perturbation majeure

Le bassin du Rauenthal est composé de deux affluents majeurs : le Rauenthal et la Saint-Pierre-sur-l'Hâte. Le Rauenthal présente de nombreux petits obstacles (seuils en rondin de bois) ainsi qu'un ouvrage complexe (70cm de hauteur de chute) à proximité de la confluence avec la Lièpvrette, diminuant fortement l'attractivité de cet affluent pour les populations piscicoles. Sur ce secteur le lit est contraint par des murs verticaux relativement hauts (>2m en rive droite). En amont de la confluence avec le Saint-Pierre-sur-l'Hâte, le Rauenthal borde majoritairement des prairies, des boisements et la voirie communale. Son lit est encaissé sur la majeure partie de son linéaire. De nombreux petits obstacles sont présents de façon régulière. Plusieurs captages ont été observés sur la partie médiane. En amont, le Rauenthal s'écoule librement au sein d'un boisement de résineux ; le substrat est grossier (pierre grossière). Le Saint-Pierre-sur-l'Hâte présente de nombreux petits obstacles sur son parcours urbain qui perturbent la continuité écologique. Entre deux tronçons bordés par des prairies et boisements, une petite zone d'habitats individuels présente de nombreuses pressions : rejet d'eaux grises dans le cours d'eau, ouvrages complexes avec hauteur de chute importante, mise en assec ponctuelle. Au sein des prairies et boisements, le lit dispose d'un espace de liberté intéressant. Le tracé évolue avec la présence d'embâcles.

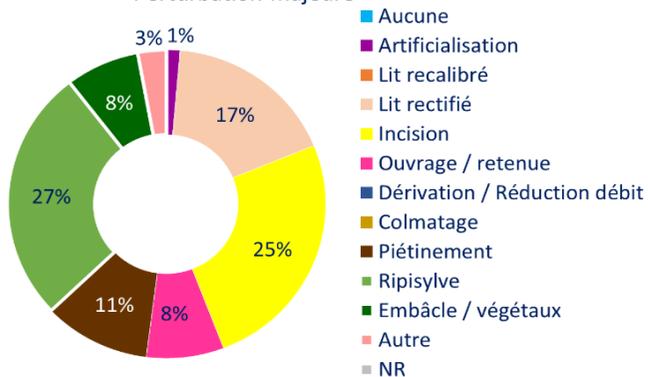
Perturbation majeure

Malgré une confluence naturelle avec la Lièpvrette, une importante rupture de la continuité écologique du Fertrupt est observée à moins de 120m en amont du fait d'un ouvrage de voirie d'environ 50ml associé à un seuil problématique à l'aval immédiat (1m de chute) et un second à l'amont immédiat (70cm de chute). En amont de cet ouvrage, le Fertrupt circule au sein d'une friche, en bordure de bâtiments récents (blanchisserie, institut médico-social). Une prise d'eau à destination supposée d'une réserve incendie a été observée sur ce secteur (ouvrage récent). En amont, le Fertrupt traverse une zone de maisons individuelles et se retrouve contraint latéralement. Le cours d'eau est relativement encaissé et présente des ouvrages de voirie (surdimensionnés, chute aval) ainsi que des seuils de petits gabarits (ipn, seuil en béton), tous problématiques pour la continuité piscicole et sédimentaire. Des protections de berge non adaptées et vétustes (gabion, berge verticale bétonnée) sont observées sur ce secteur. Certaines berges artificielles, par vétusté, s'écroulent dans le lit. En amont du secteur urbain, le Fertrupt est davantage mobile (encoches de berges marquées) avec un substrat grossier (pierre/blocs) sur un petit linéaire avant d'être de nouveau contraint en bordure de route avec une ripisylve ponctuellement présente. Plus en amont, et avant de rejoindre un secteur forestier relativement ouvert où les sédiments charriés sont grossiers et anguleux, le Fertrupt circule au sein de grande prairies à tendance humides.

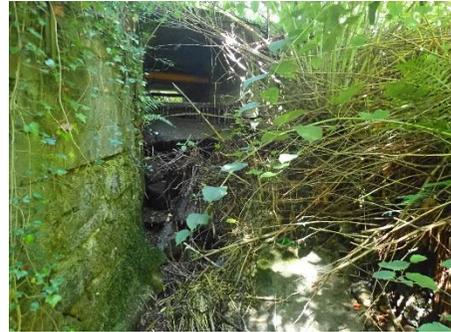
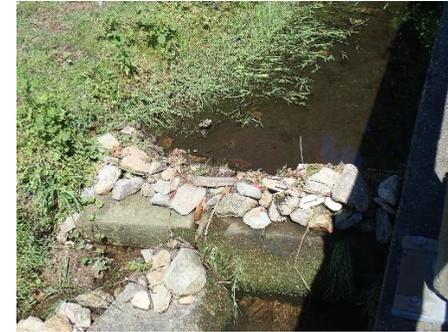
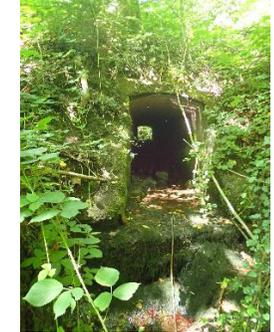
## Compartiment continuité écologique

Cours principal	
Σ des hauteurs de chutes (m)	8,42
Densité (nombre OH/km)	36,36
Taux d'étagement (%)	7,59
Taux de fractionnement (‰)	10,21
A l'échelle du bassin	
Nombre d'obstacles complexes	0
Nombre d'obstacles simples	30
Moyenne des hauteurs de chute (m)	0,28

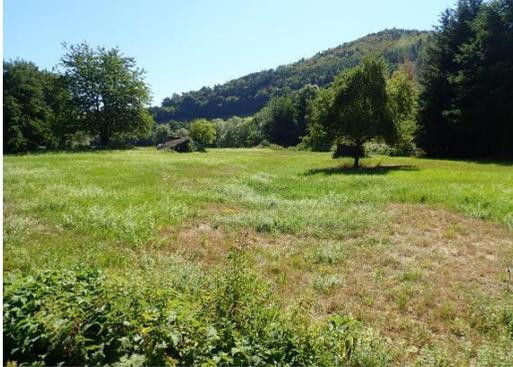
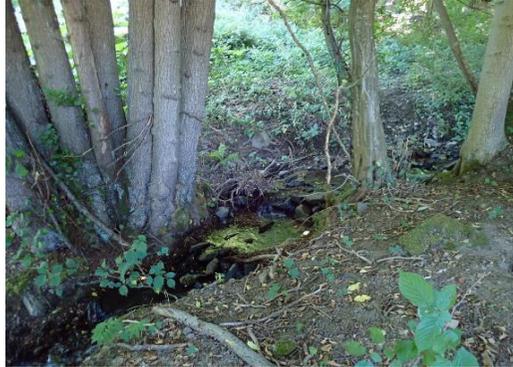
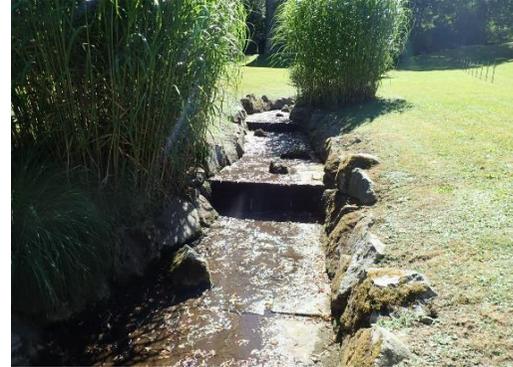
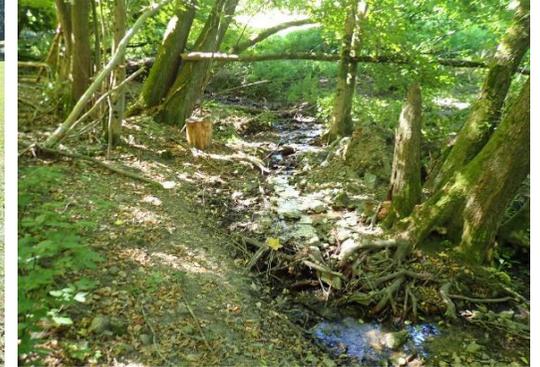
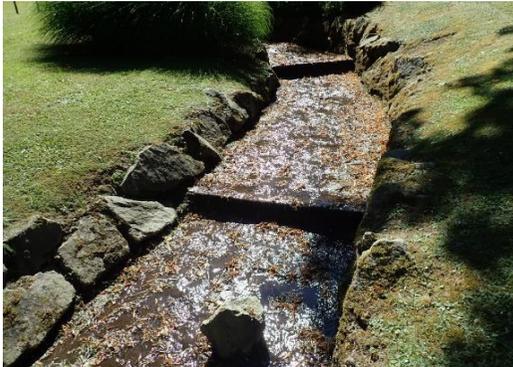
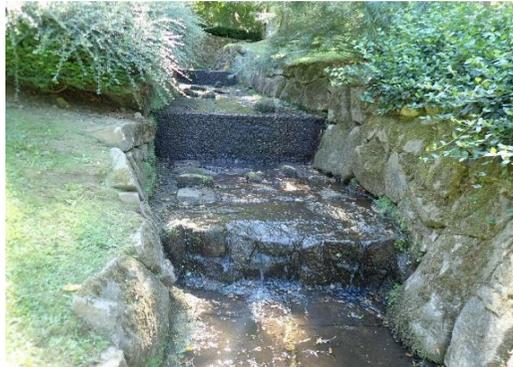
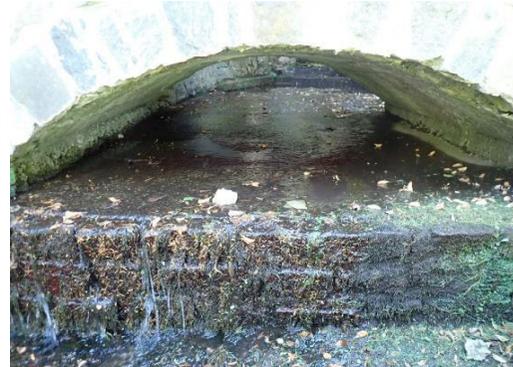
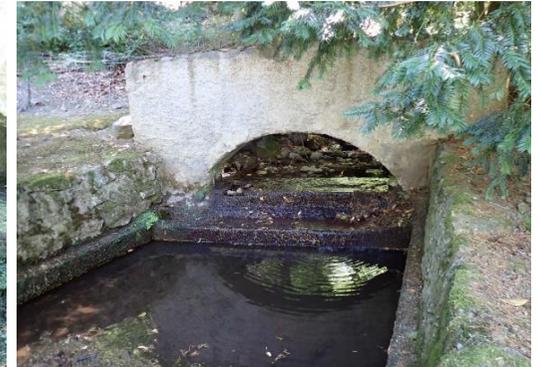
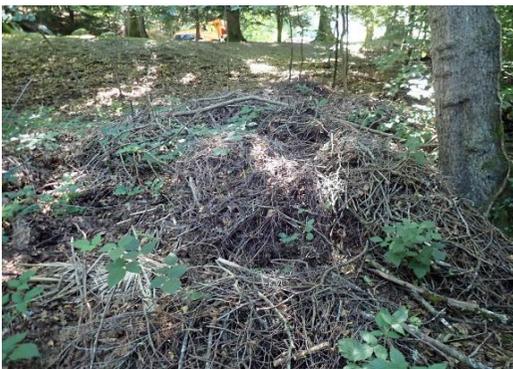
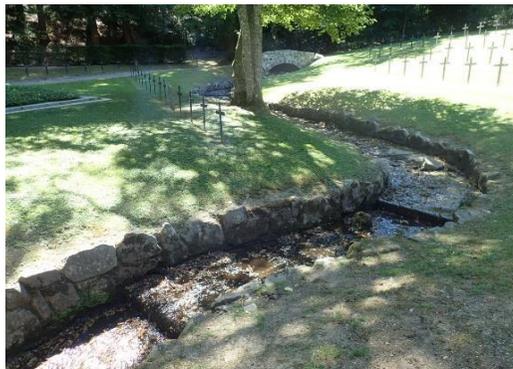
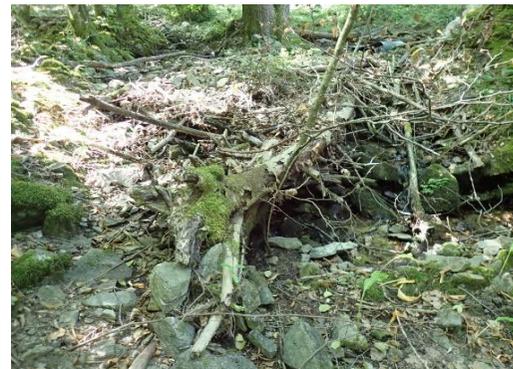
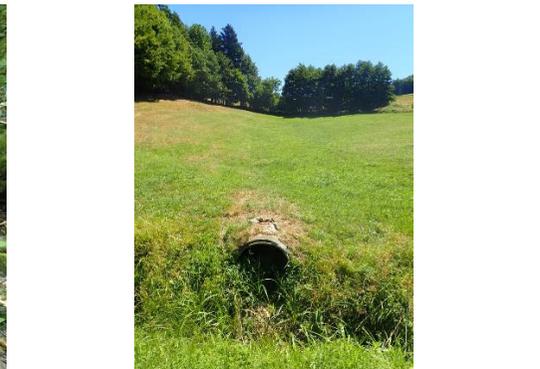
Planche photographique

L'AFF030 est un affluent rive gauche de la Lièpvrette, de petite dimension et d'un faible linéaire (1,58km). L'ensemble de son linéaire présente des compartiments très hétérogènes, principalement en raison de l'occupation du sol. Souterrain sur sa partie aval (dalot avec lit d'étiage visible au droit de la confluence), au cœur d'une prairie, il longe ensuite la station d'épuration de Sainte-Marie-aux-Mines (tronçon inaccessible) avant de traverser un secteur davantage « naturel » mais contraint par de nombreux débris végétaux déposés en berge. En amont de ce tronçon, l'AFF030 traverse le cimetière militaire allemand de Montgoutte et présente des caractéristiques artificielles : font du lit artificiel, berges artificielles, ripisylves ponctuellement présente et non adaptée, densité d'ouvrages très forte (ouvrage tous les 5m en moyenne). En amont du cimetière, l'AFF030 présente des caractéristiques classiques de cours d'eau de tête de bassin sur ce secteur ; il divague au travers d'un boisement de feuillus, sans contrainte d'origine anthropique. Malgré la présence de quelques déchets, des zones intéressantes pour la vie aquatique sont présentes. Les sédiments, relativement grossiers, ne bénéficient malheureusement pas d'une continuité optimale jusqu'à la confluence et restent « bloqués » en amont du cimetière. La source n'a pu être clairement identifiée mais l'observation d'une buse sur la parcelle la plus amont (prairie) laisse supposer qu'elle est drainée.

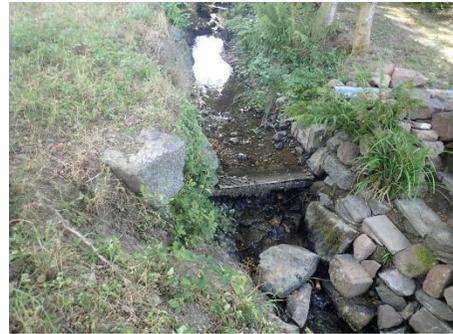
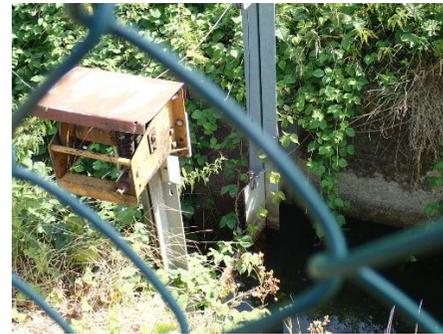
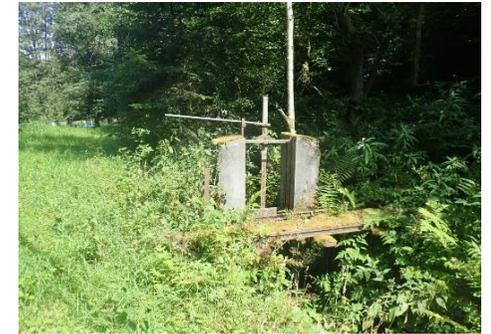
Compartiment continuité écologique

Cours principal	
Σ des hauteurs de chutes (m)	6,58
Densité (nombre OH/km)	10,4
Taux d'étagement (%)	2,61
Taux de fractionnement (%)	1,96
A l'échelle du bassin	
Nombre d'obstacles complexes	2
Nombre d'obstacles simples	34
Moyenne des hauteurs de chute (m)	0,20

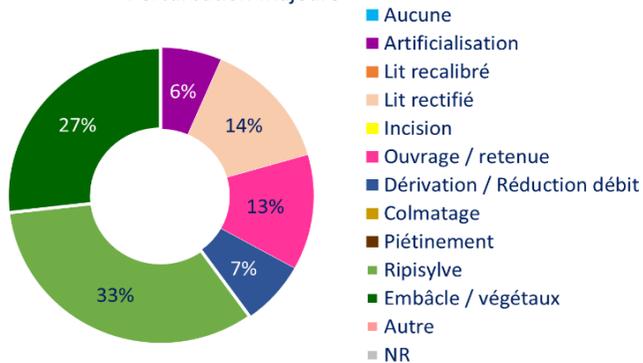
Perturbation majeure

La Goutte-Saint-Blaise est un cours d'eau typique des têtes de bassin observées sur le bassin de la Lièpvrette. Ses caractéristiques évoluent depuis l'amont, où l'on retrouve des zones boisées (ici exploitées pour la chasse) ; vers l'aval où l'on glisse d'une zone semi-urbaine à urbaine au droit de la confluence. Du fait d'une vanne présente à proximité de la confluence (vanne gérée, a priori, par l'usine ROSSMAN), le cours de la Goutte-Saint-Blaise est déconnecté de la Lièpvrette (lit en assec entre la vanne et la confluence lors des prospections estivales). Le secteur urbain à semi urbain présente un cours d'eau contraint sur un linéaire non négligeable : berges artificielles, lit rectifié, recalibré, ripisylve absente. En amont, des zones de pâtures et de friches sont traversées. De nombreux embâcles, ouvrages de type seuils de petite dimension et déchets (bâche plastiques mises en place pour maintenir les seuils) y sont présents, limitant fortement la continuité piscicole et sédimentaire. Une zone composée de trois étangs, en dérivation, a été identifiée sur ce secteur. L'ouvrage de répartition, de type vanne, est géré par l'association de pêche locale, propriétaire desdits étangs. En amont, la Goutte-Saint-Blaise, circule librement sous boisement et au sein de friches, soit sur 2/3 de son linéaire. Des résurgences, dont les lits ne sont pas marqués, l'alimentent régulièrement. Une résurgence est captée pour l'alimentation d'un plan d'eau de petite dimension, en rive droite, au sein d'une propriété privée, ouverte lors de la saison de chasse.

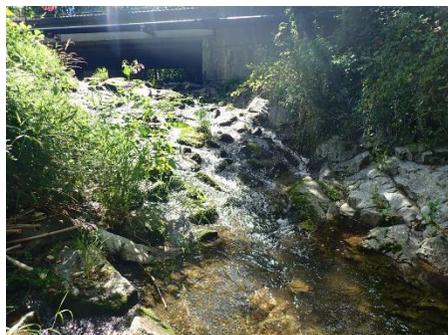
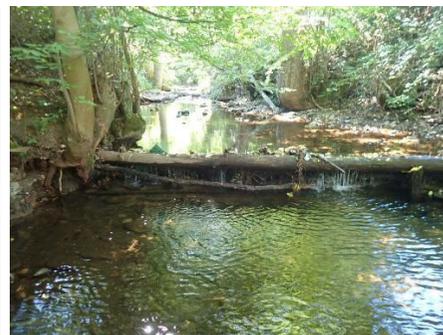
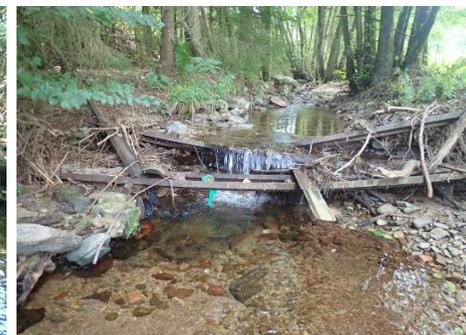
Compartiment continuité écologique

Cours principal	
Σ des hauteurs de chutes (m)	33,20
Densité (nombre OH/km)	18,2
Taux d'étagement (%)	10,74
Taux de fractionnement (‰)	5,16
A l'échelle du bassin	
Nombre d'obstacles complexes	4
Nombre d'obstacles simples	109
Moyenne des hauteurs de chute (m)	0,29

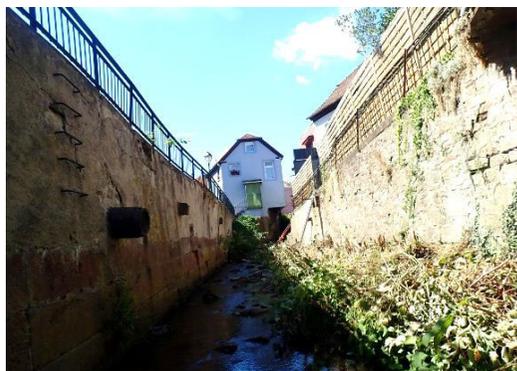
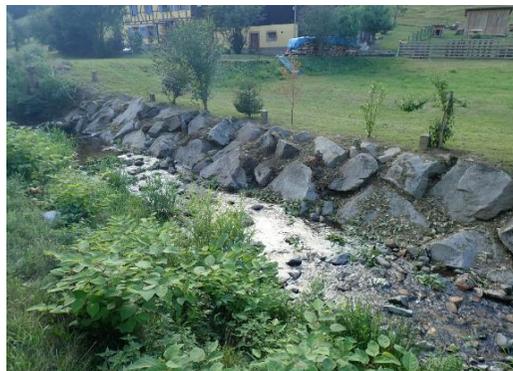
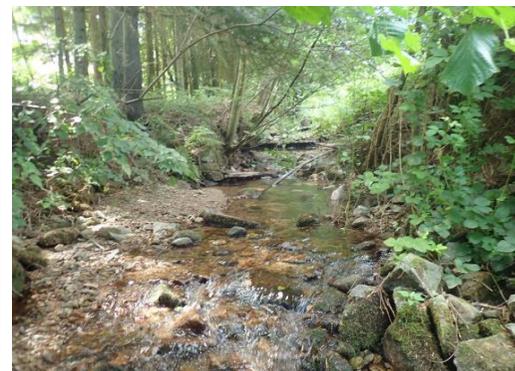
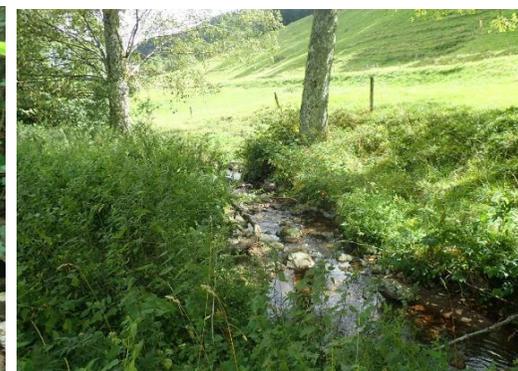
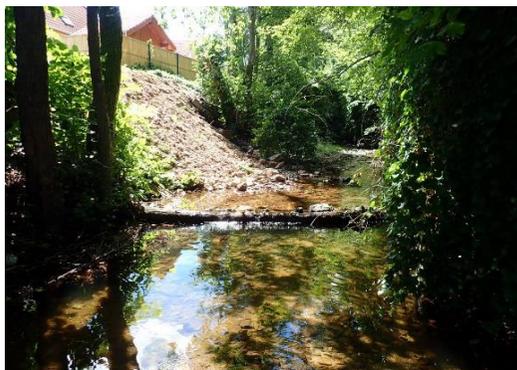
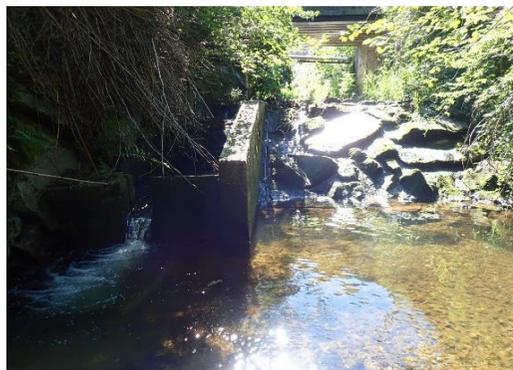
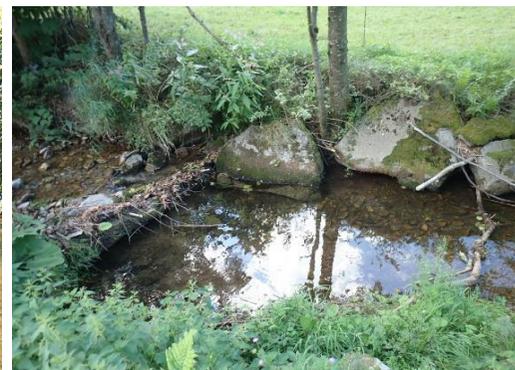
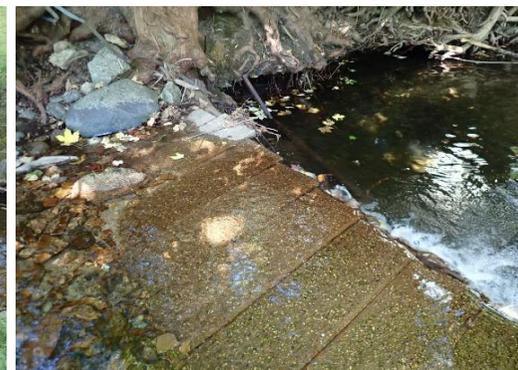
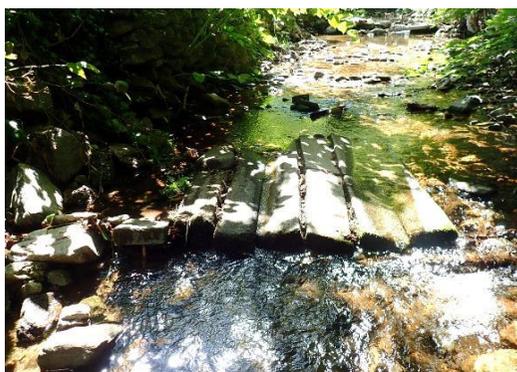
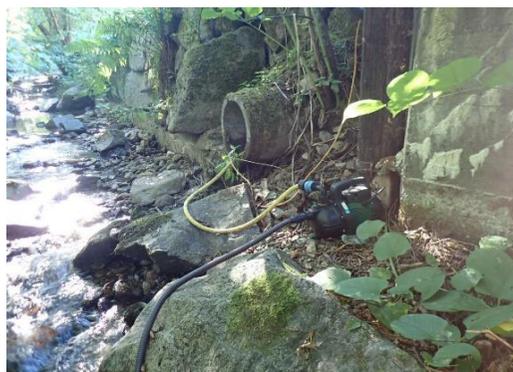
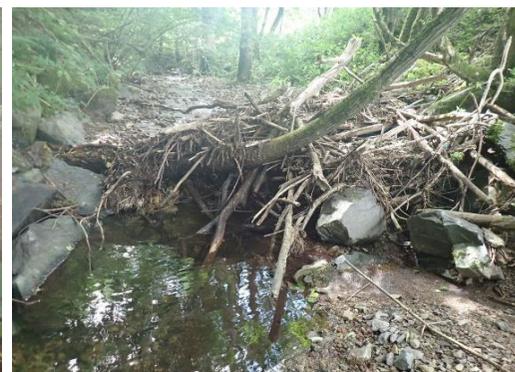
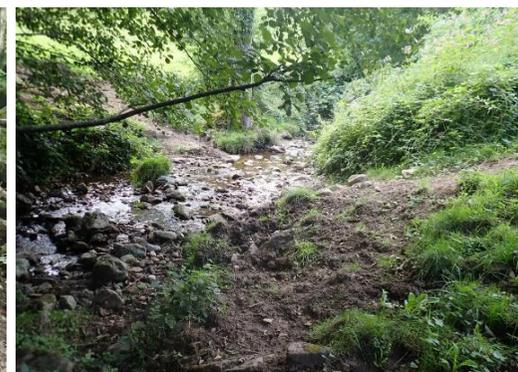
Planche photographique

La Lièpvrette amont trouve sa limite aval au droit de la confluence avec le Robinot. Jusqu'à la confluence avec le Rauenthal, la Lièpvrette traverse une zone urbanisée où son cours est relativement contraint par les infrastructures et les habitations les « pieds dans l'eau ». Sur ce tronçon, de nombreux petits ouvrages et pressions anthropiques diverses ont été observés. En amont du secteur urbain, sur environ 2.5 km, la Lièpvrette longe la route départementale. Ce secteur est naturellement contraint par le relief ; l'espace de liberté de la Lièpvrette est, de fait, très restreint. Les affluents de ce secteur étaient tous en assècs lors des prospections. Ce secteur est marqué par une ripisylve pauvre voire absente. Des foyers de Renouée du Japon sont régulièrement observés. Plus en amont (amont du Parc Tellure), la Lièpvrette circule librement sous boisement et au travers de prairies. Elle dispose alors d'une ripisylve diversifiée. Le substrat est grossier (pierre, bloc). Quelques pompages et un rejet problématique sont présents. La partie amont de ce tronçon traverse des prairies pâturées. Le piétinement du lit est fréquent et dommageable pour le milieu. Aucune clôture ou abreuvoir n'est mis en place. A proximité des sources, la Lièpvrette s'écoule librement au sein d'une prairie humide (piétinée par le bétail) puis sous boisement, en tresse. La pente du lit est forte, favorisant la présence ponctuelle de cascades sur la roche mère. Le substrat dominant est de type pierre.
