Annexe 2 : Présentation des obstacles à l'écoulement complexes

Ouvrage : **ROM001****Caractéristiques générales**

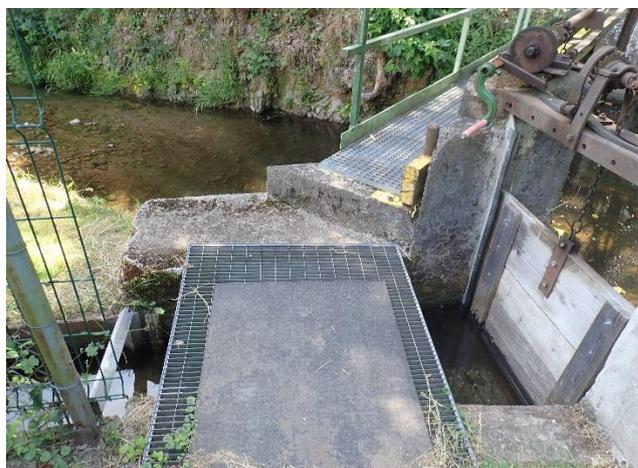
Cette vanne, en bois, est en bon état et manoeuvrable. Elle permet de gérer l'alimentation d'un bras de dérivation. Aucune information quant à l'usage de ce bras n'a été identifiée (le bras cicrucle au travers d'un jardin privé protégé par une grande clôture). Le jour du relevé, cette vanne était ouverte de quelques centimètres. Les premiers mètres du bras de dérivation présentent un lit à fond sableux.

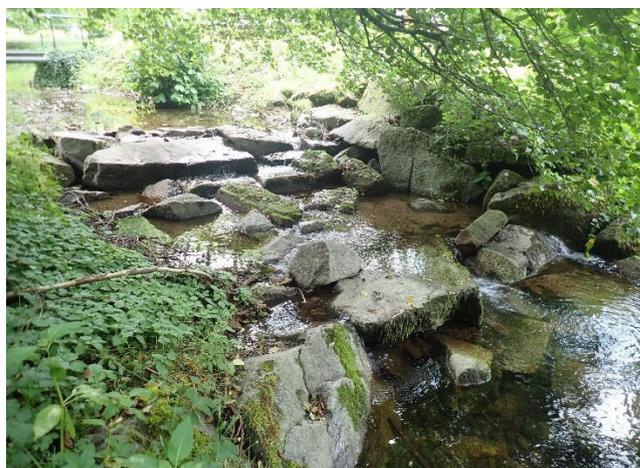
Cet ouvrage, situé au sein d'un camping, et à 77m en aval de ROM010 semble récent. Un seuil de contrôle aval est présent. Une canalisation affleurante est présente en amont immédiat. L'usage de cet ouvrage n'est pas identifié ; il a probablement été mis en place pour limiter une érosion régressive. La chute est étagée sur deux niveaux. Le placement des blocs ne permet pas une franchissabilité piscicole optimale. Sa retenue étant pleine, son impact sur le transit sédimentaire est, désormais, modéré.

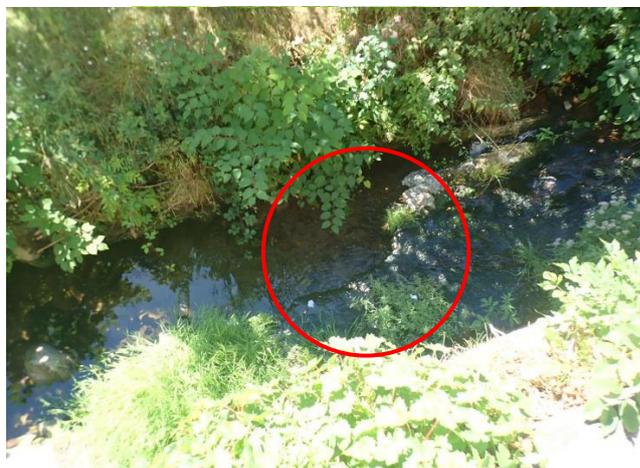
GRO003 est un radier de pont (≈7m) délabré qui s'étend au-delà de l'emprise routière. Sur sa partie aval (entourée en rouge), le béton se désagrège, occasionnant une hauteur de chute non négligeable. La pente du radier étant très faible, le Petit Rombach est lentique sur cette section. L'étalement de la lame d'eau associé à un faciès lentique favorise la présence d'algues (présence forte le jour du relevé). Le pont est un franchissement carrossable permettant d'accéder à une prairie depuis une route communale.

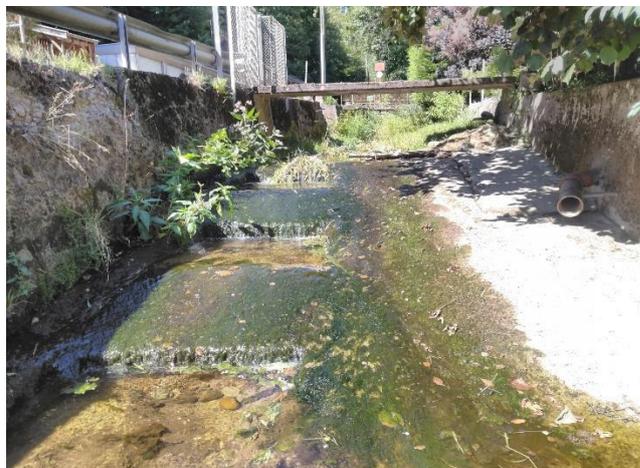
PRO001 est un ouvrage mixte avec un profil en marche d'escalier (4 niveaux) en rive droite, en bordure d'une route communale. Aucun écoulement sur la rive gauche du seuil, qui borde des jardins privés. Un pont d'accès à une maison individuelle est présent en aval immédiat de PRO001. Le radier de ce pont est délabré.

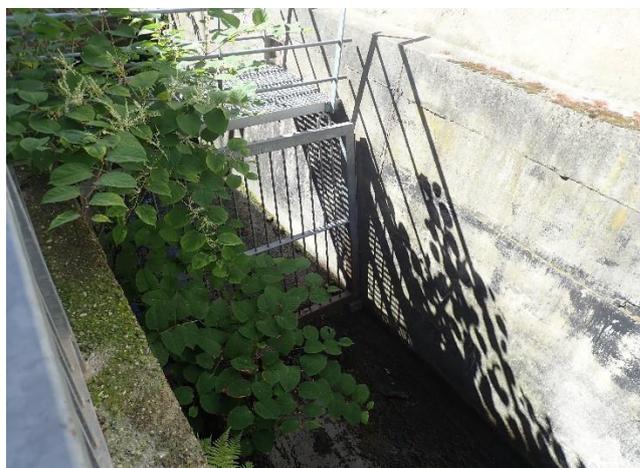
FEN001 est un ensemble de plusieurs dégrilleurs, disposés sur une portion d'environ 10ml. Ils sont situés en amont d'un passage sous voirie (≈ 24ml), lui-même en amont d'un passage en souterrain (≈300ml); passage en aérien sur 3m entre ces deux sections. Au droit des dégrilleurs, le fond du lit et les berges sont artificiels. Le lit est surdimensionné, entraînant un étalement de la lame d'eau (<1cm).

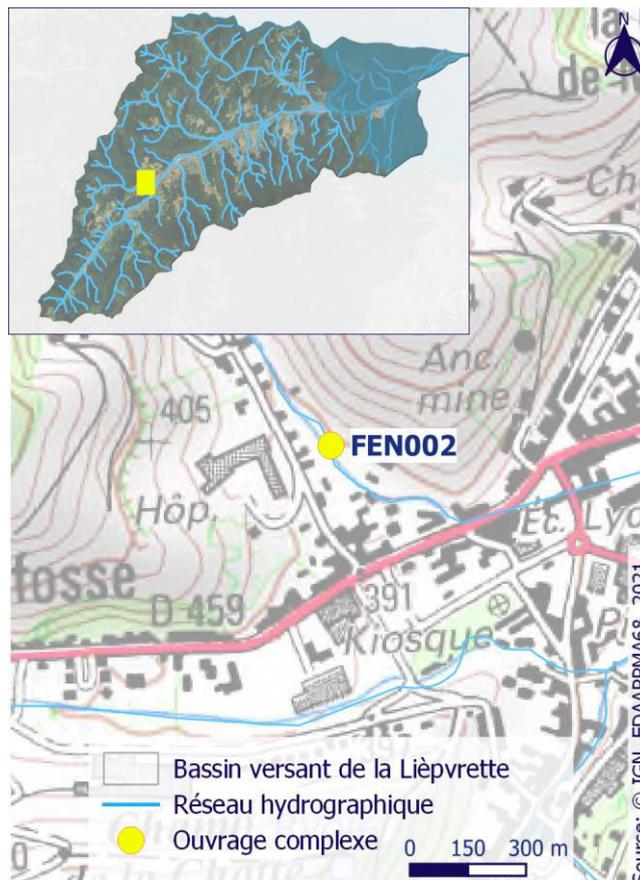
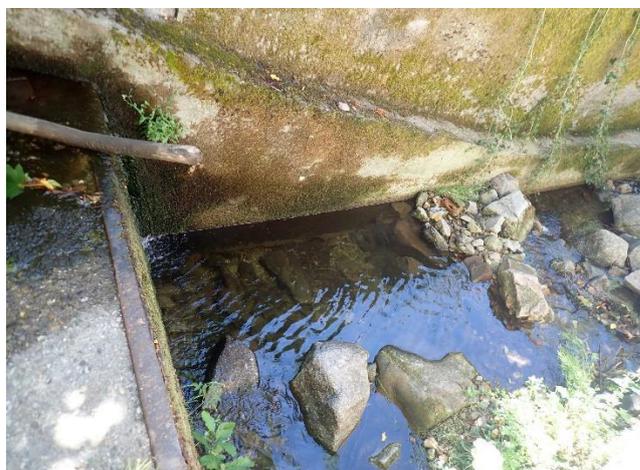
FEN002 est un seuil vertical bétonné, sans fosse d'appel. Des blocs sont présents au pied de l'ouvrage ainsi que sur le tronçon aval. Le jour du relevé, le Fenarupt s'écoulait sur 1/10 de l'ouvrage en rive droite, avec une lame d'eau inférieure à 1cm. Situé en zone d'habitats individuels, les contraintes sont fortes : berges verticales artificielles en rive droite (amont et aval de FEN002) et en rive gauche (aval de FEN002), l'espace de liberté du Fenarupt est nul. Un bâtiment (type garage ou petite industrie) est présent à l'amont immédiat, en rive gauche.

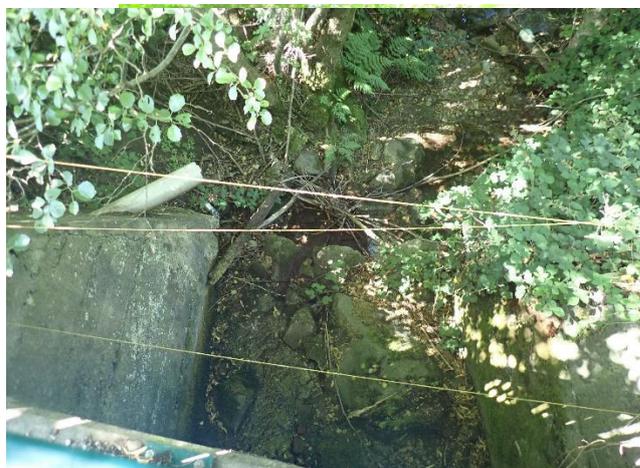
FEN003 est un radier de pont situé au droit d'une route communale. Le radier présente des éléments disjoints type blocs sur sa partie aval. De par son dimensionnement, la lame d'eau s'étale (<1cm).

Le scénario le plus mabiteux consiste à supprimer le radier existant, ou à défaut d'en maintenir des éléments en berges afin de garantir la stabilité du pont. Un lit d'étiage "naturel" pourra être créé au sein du radier permettant une franchissabilité optimale tout en conservant un dimensionnement adapté en cas de crue.

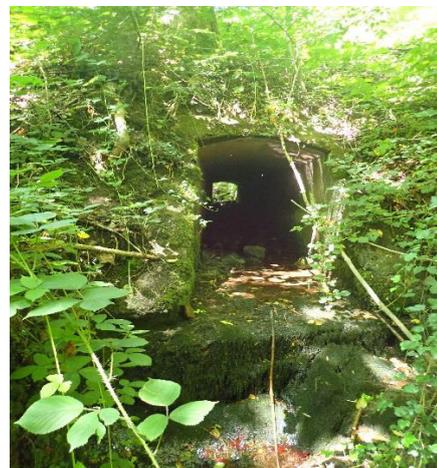
FEN004 est un pont cadre de petit gabarit (comparativement à FEN003 situé à seulement 280m en aval, 2,8 fois plus large). Il est situé sous une route communale, au sein d'un boisement. Des blocs sont présents régulièrement au sein de cet ouvrage. Sa capacité hydraulique, son mauvais calage, son tirant d'air ainsi que sa longueur (≈14m) en font un ouvrage problématique pour la continuité écologique.

Le scénario optimal est ici le plus ambitieux : remplacement de l'ouvrage par un pont tablier ou à défaut par une passerelle (probablement engins). Les usages et fréquentation de cette route communale permettront d'orienter le dimensionnement de l'ouvrage.

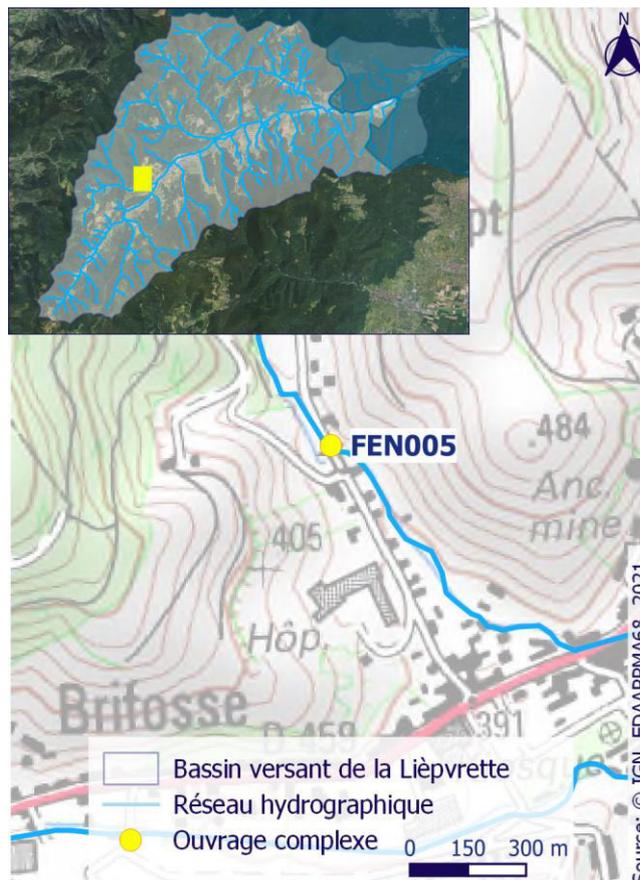
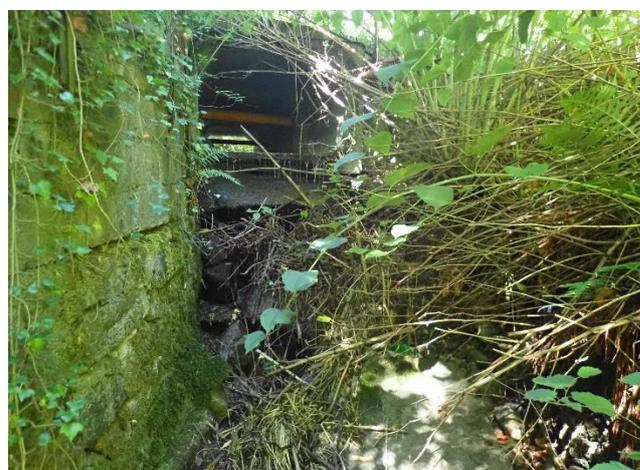
Le FEN005 est un pont cadre situé au droit d'une route communale, en zone urbaine. Des canalisations sont présentes au sein de l'ouvrage. La hauteur de chute importante (1,70m) rend impossible une connectivité longitudinale satisfaisante. Le lit du Fenarupt est perpendiculaire à l'entrée amont de l'ouvrage. En amont, le Fenarupt est rectiligne et s'écoule entre une prairie et une infrastructure (route communale).

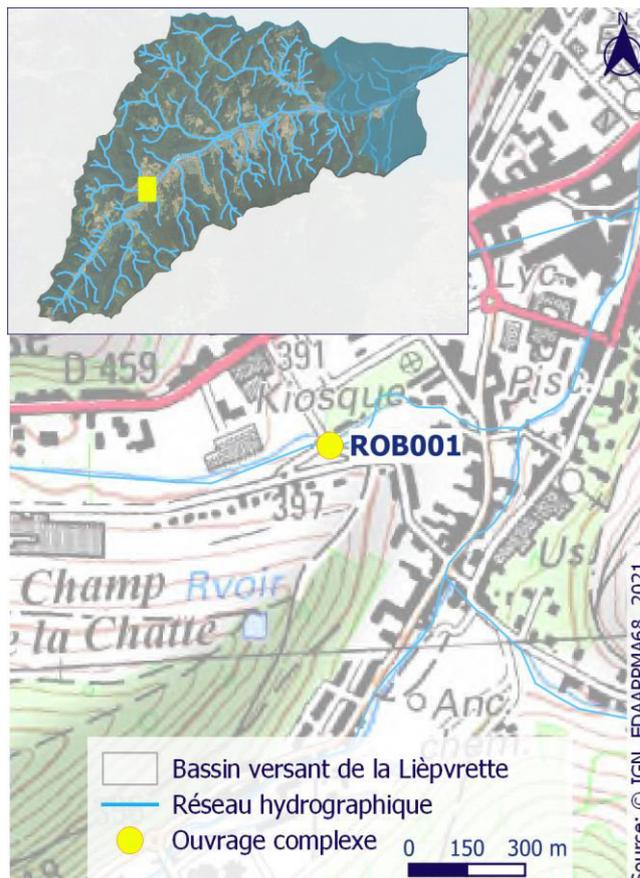
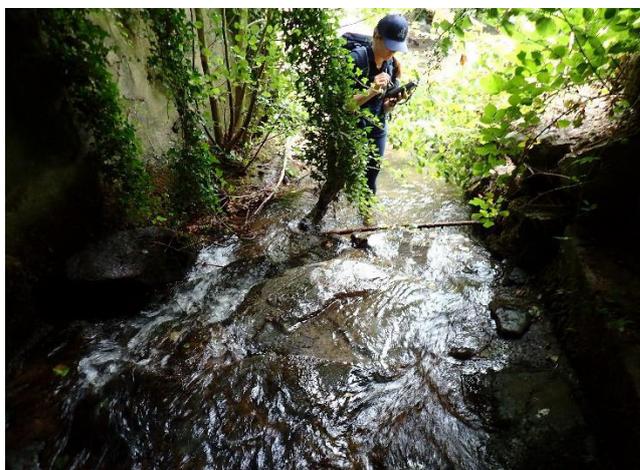
ROB001 est un radier de pont de voirie communale, constitué de blocs liaisonnés (béton). Une chute aval est présente et la fosse (≈20cm) est insuffisante.

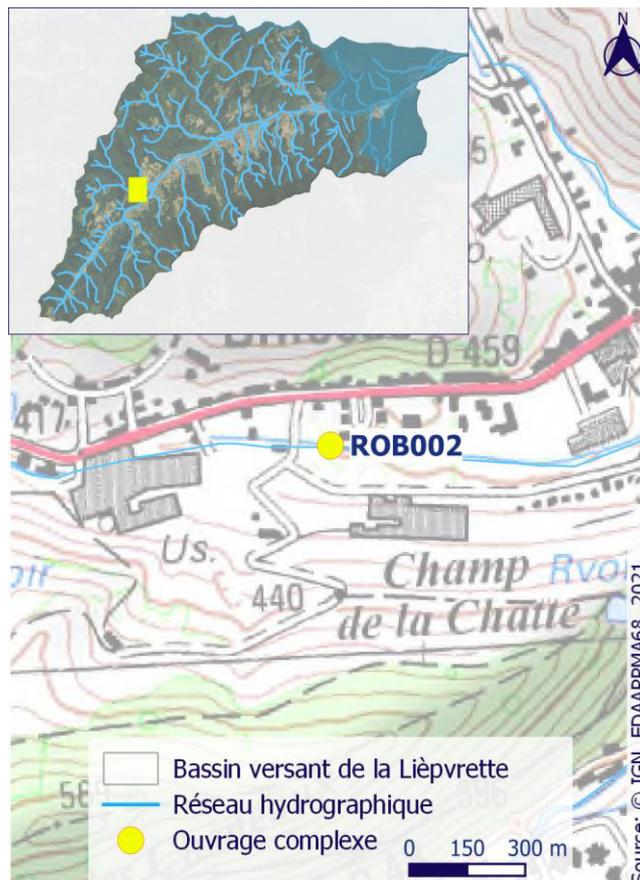
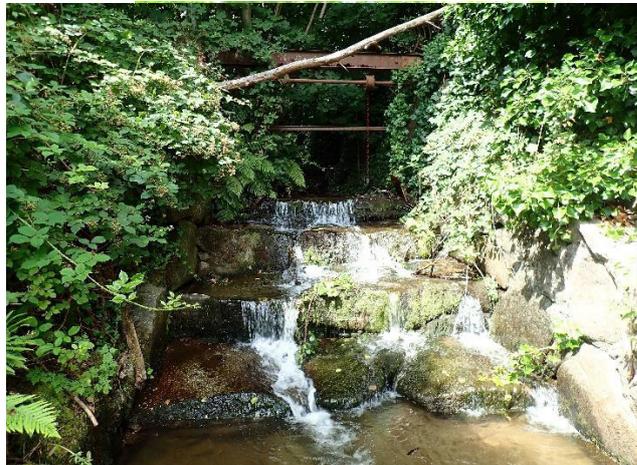
ROB002 est un seuil surmonté d'un vannage dont la vanne est disparue. L'usage ancien associé à cet ouvrage n'a pas été identifié. La chute est étagée sur 4 niveaux, rendant cet obstacle complètement infranchissable pour les espèces cibles.

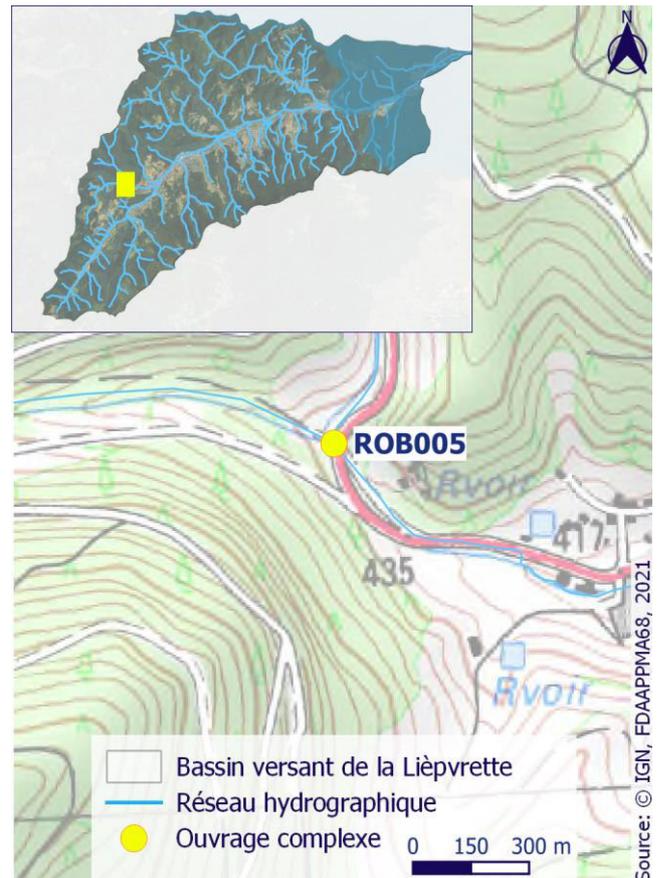
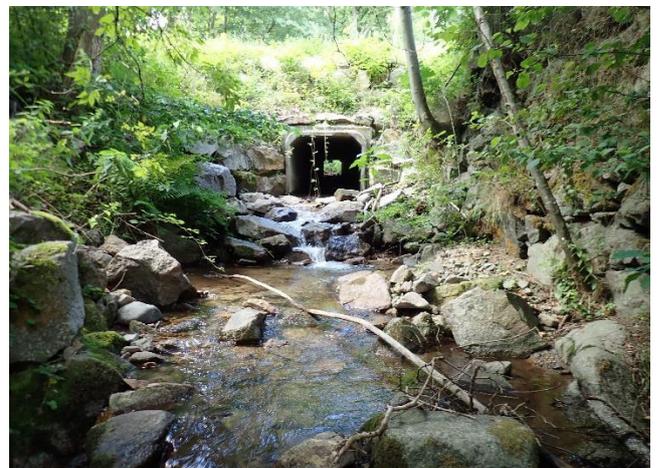
ROB005 est un pont cadre très récent, venu remplacer une buse métallique, en 2015 ou 2016. D'une longueur de 25m environ, il présente un cumul de chute très important : 10 chutes d'environ 15cm chacune, du fait de planches en bois disposées en travers de l'ouvrage. Pour rappel, une fosse de 30cm minimum est nécessaire pour le franchissement d'un obstacle vertical à quasi vertical (>150%) pour une truite fario (groupe 4b); cette condition n'a pas été respectée au sein de l'ouvrage. Des blocs sont disposés en aval de l'ouvrage afin d'atténuer le mauvais calage du pont cadre, entraînant la formation d'une chute infranchissable pour les espèces cibles.

Considérant la proximité des ouvrages ROB003, ROB004, ROB005, ils sont à considérer comme un complexe d'ouvrages. La mise en place récente de ROB003 et ROB005 ne permet pas d'envisager un remplacement par un ouvrage plus adapté. Pour autant, ROB003 et ROB005 devraient présenter, à minima, des échancrures trapézoïdales plus profondes que celles observées actuellement. La mise en place de déflecteurs auraient été plus judicieuse (diversification des écoulements et création de zones de repos sans occasionner de multiples chutes. La suppression de ROB004 devra être étudiée (arasement). A défaut, l'intérêt de son maintien, à la côte actuelle, devra être justifié.

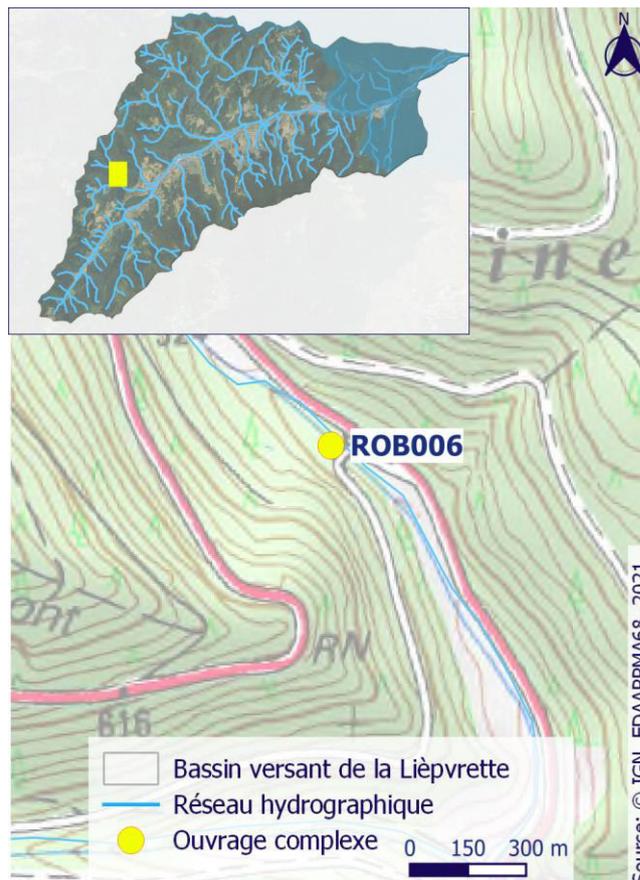
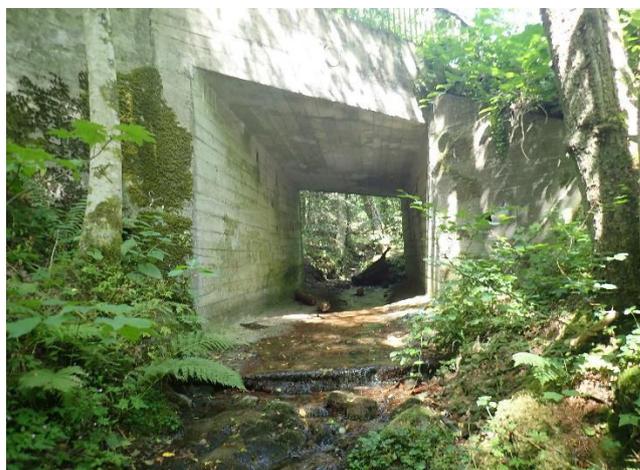
ROB006 est un pont situé sur une route communale. Son sur-dimensionnement entraîne un étalement de la lame d'eau sur le radier (<1cm). Malgré une hauteur de chute modeste, la lame d'eau sur le radier ne permet pas une franchissabilité par les espèces cibles.

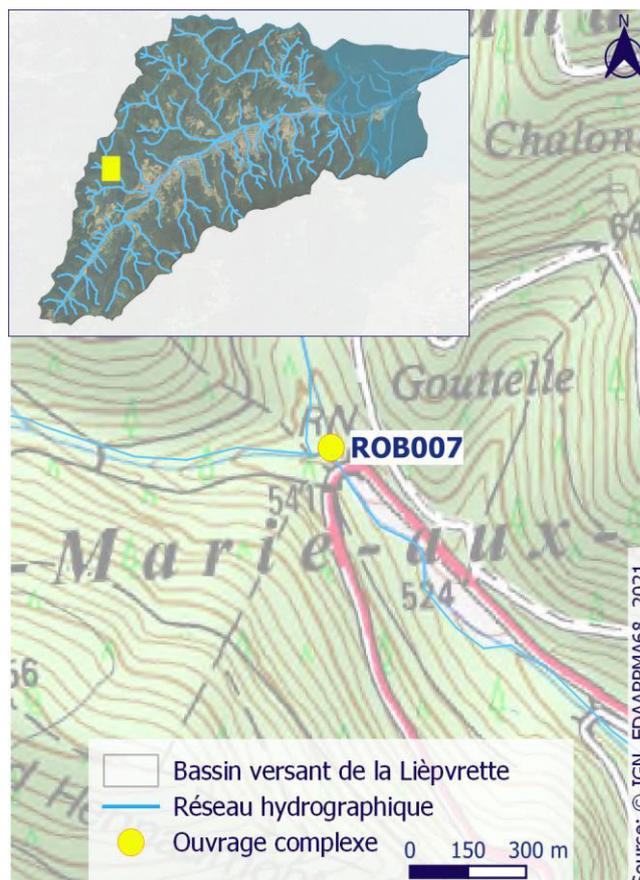
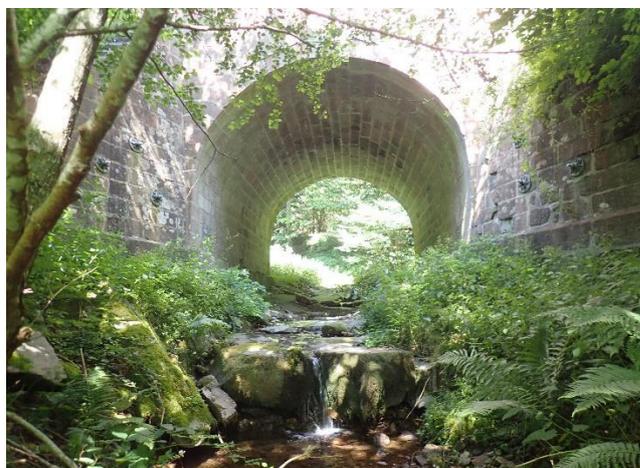
ROB007 est un radier de pont accueillant une route départementale. Son radier a déjà fait l'objet de travaux ; des blocs sont disposés aléatoirement, favorisant un lit central. Pour autant, la chute aval ne permet pas une franchissabilité piscicole optimale.

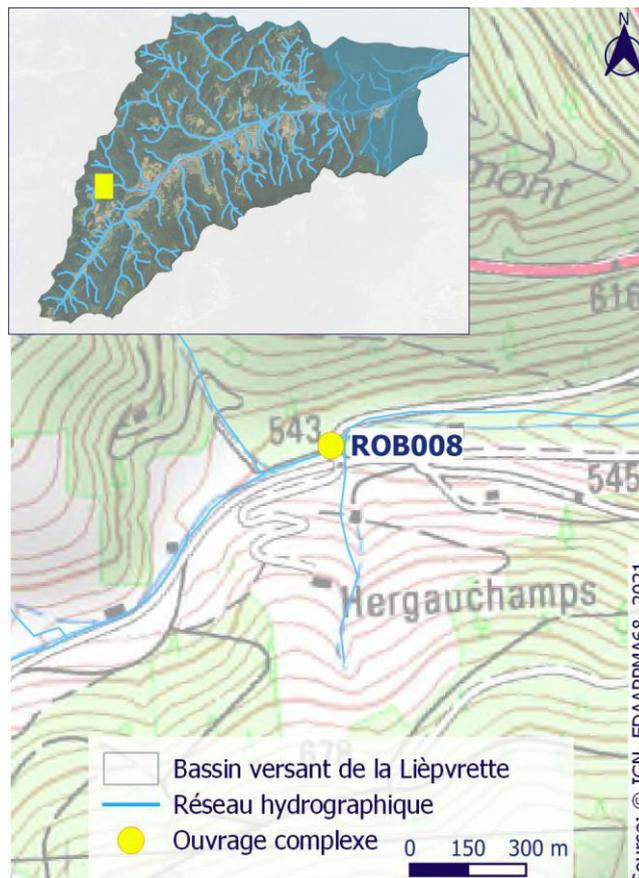
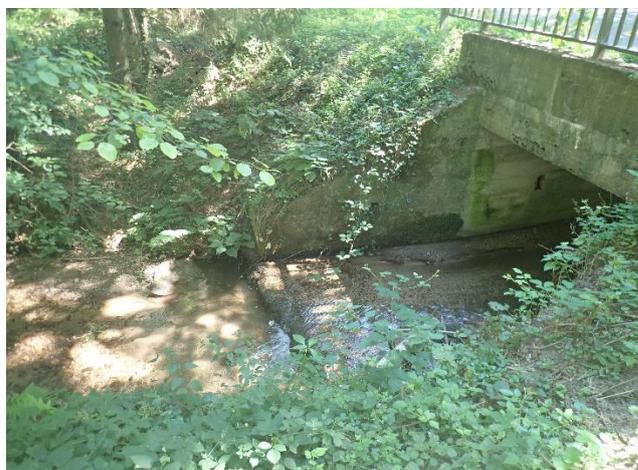
ROB008 est un pont situé sur une route communale. Son sur-dimensionnement entraîne un étalement de la lame d'eau sur le radier (<1cm). Malgré une hauteur de chute modeste, la profondeur de la fosse d'appel n'est pas suffisante (15cm). La lame d'eau sur le radier ne permet pas une franchissabilité par les espèces cibles.

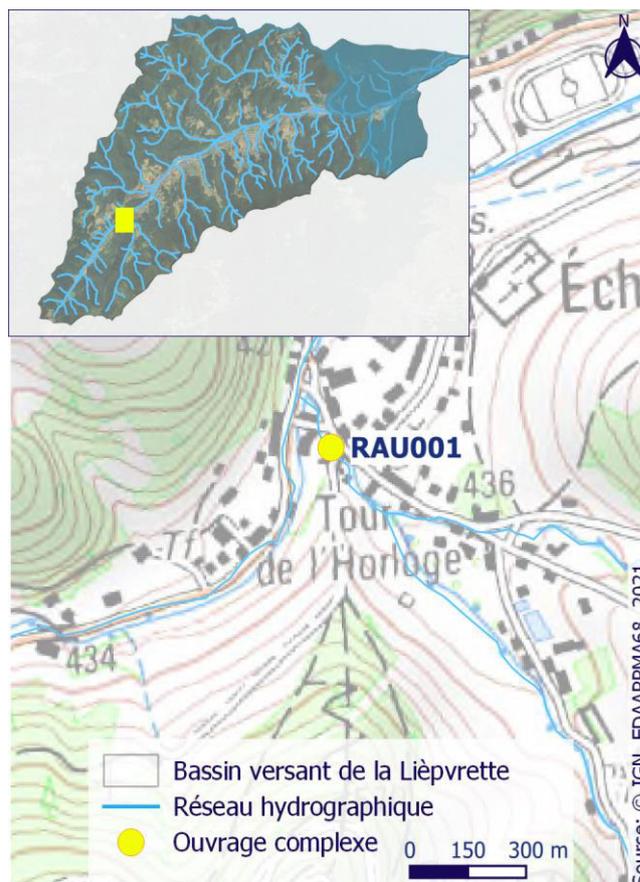
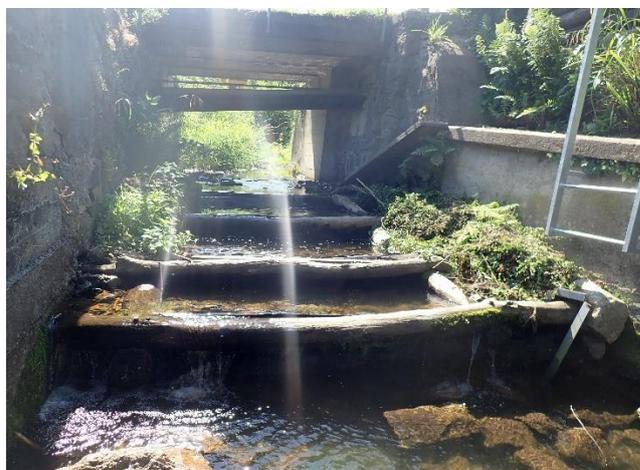
Cet ouvrage est situé à 85m en amont de la confluence avec la Lièpvrette. Composé de rondin de bois et de planches, d'IPN et de planches (disposées en arrière des rondins pour "étanchéifier"), ce seuil présente une chute étagée sur 4 niveaux. Un pont carrossable est présent en amont immédiat. Des déchets verts sont déposés en rive gauche. une échelle d'accès à l'ouvrage est également présente en rive gauche. Le Rauenthal ne circule en surverse que sur une petite partie de l'ouvrage, aucune surverse n'a été observée sur l'un des seuils intermédiaire.

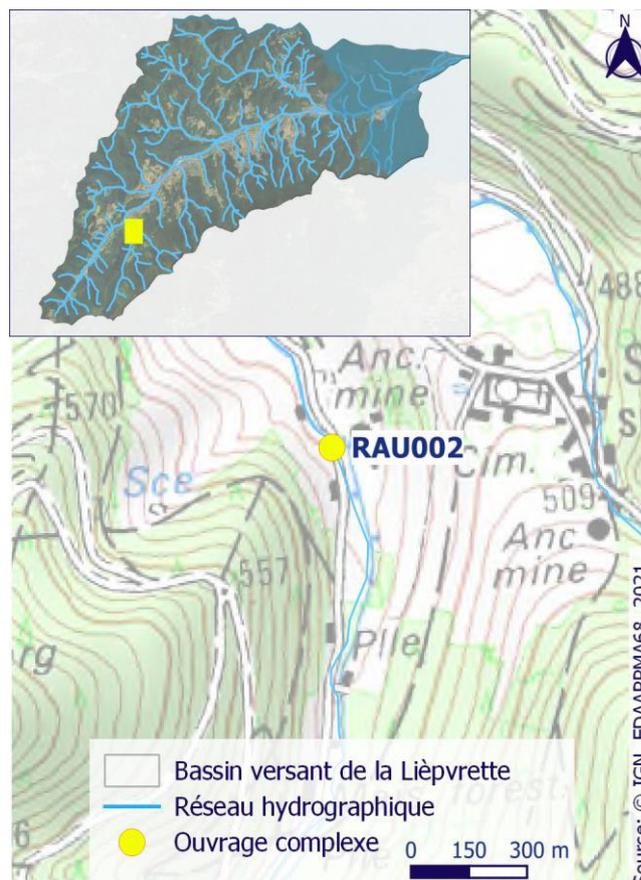
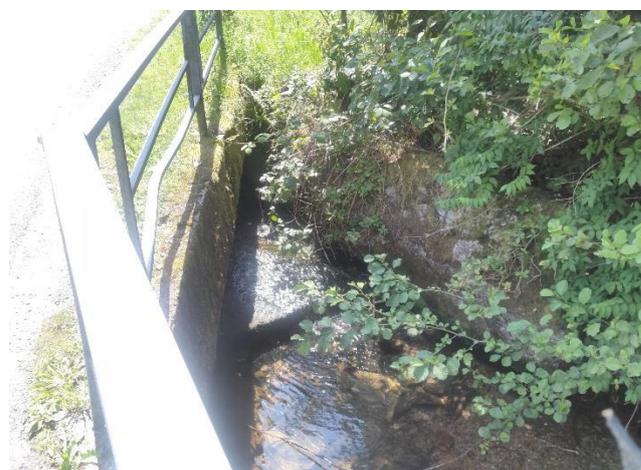
RAU002 est un radier de pont au niveau d'une route communale. Sa présence diminue grandement le tirant d'air déjà faible par conception. Une fosse est présente en rive droite uniquement mais l'étalement de la lame d'eau sur l'ouvrage ne permet pas une nage optimale.

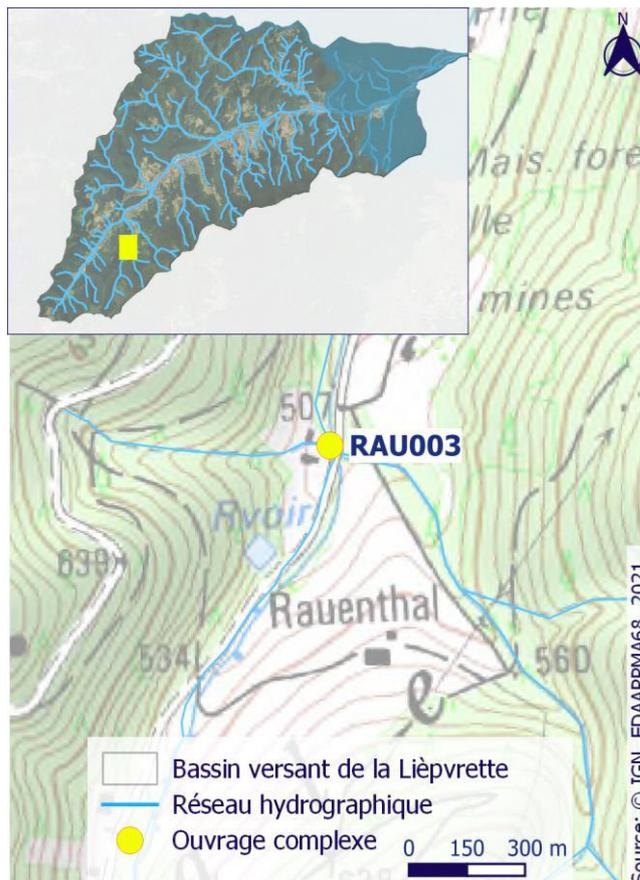
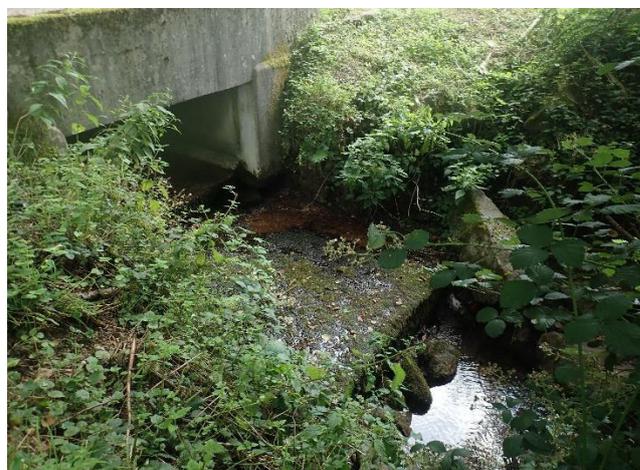
RAU003 est un ouvrage situé au droit d'une route communale. Il se compose d'un pont cadre ainsi que d'un radier complémentaire aval. Cet ouvrage est mal calé et présente deux chutes non négligeables: l'une en sortie de pont cadre et l'autre en aval du radier. De plus, du fait de débits très variables annuellement, le dimensionnement de l'ouvrage entraîne un étalement de la lame d'eau (<1cm) en période d'étiage. Son positionnement par rapport au cours d'eau n'est pas pertinent puisque l'entrée du pont cadre est à 90° par rapport à l'orientation du lit amont. L'entrée du pont cadre est une zone de confluence avec un petit affluent rive droite du Rauenthal.

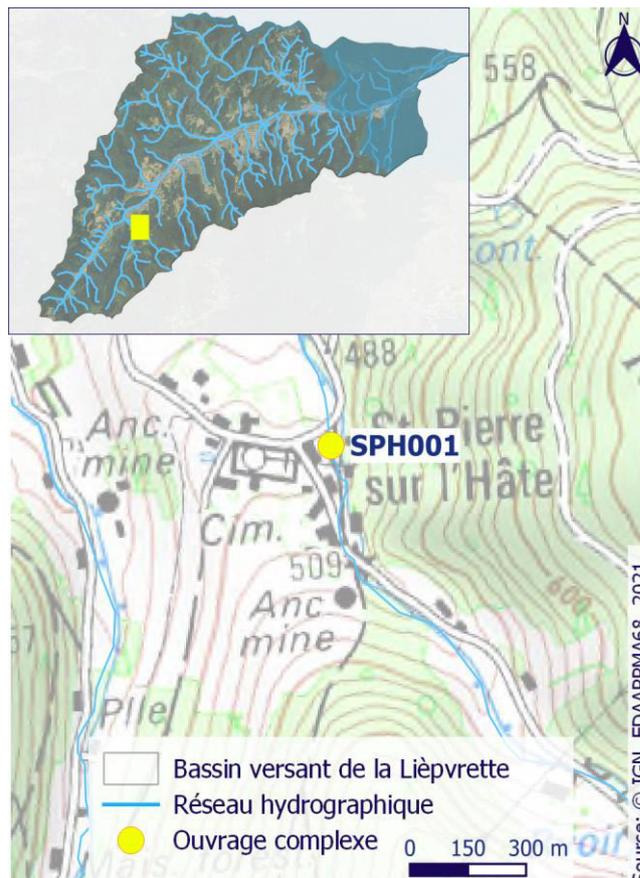
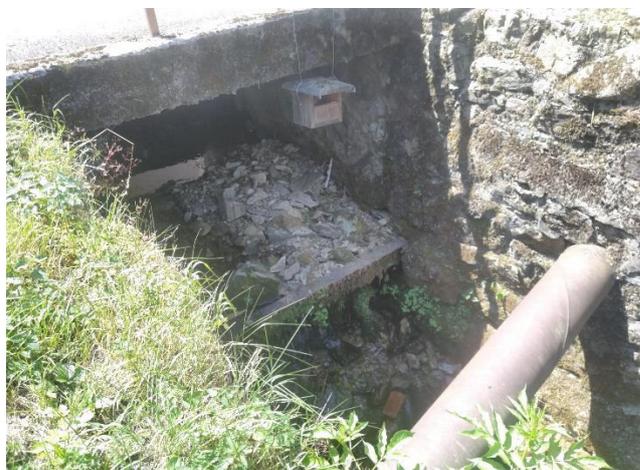
SPH001 est un seuil situé sous une passerelle carrossable qui mène à une habitation individuelle. Un IPN est ancré au sein des berges artificielles et verticales en rive droite et rive gauche, sur la partie aval du seuil. Des blocs ont été disposés sur 20m en aval de cet ouvrage. Le cours d'eau semble incisé sur cette section. SPH001 a probablement été mis en place pour limiter une érosion régressive. Les écoulements de surface se concentrent sur une petite section en rive droite.

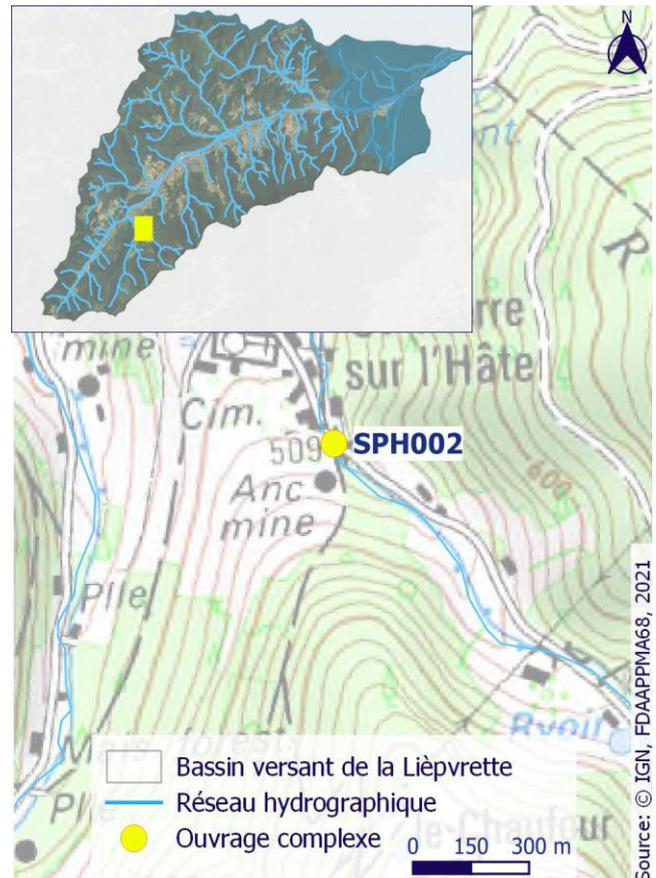
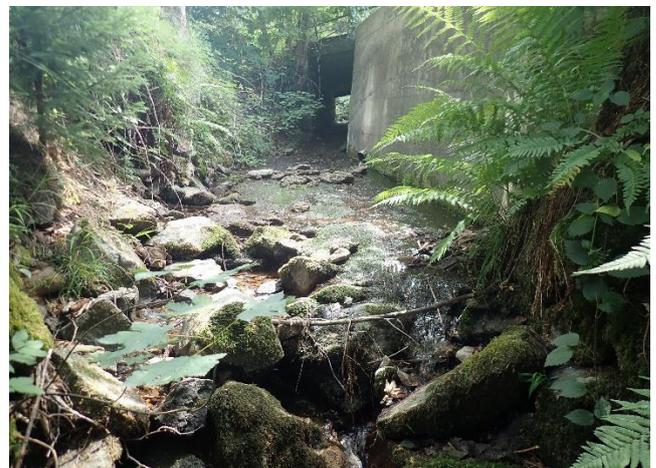
SPH002 est un radier de pont qui s'étend au-delà de l'emprise du pont, en aval. La section de radier en aval du pont est bordée par un jardin privé en rive droite et par une route communale en rive gauche. Les berges aval sont relativement hautes (entre 1,50 et 2m). Les contraintes amont sont minimales puisque le cours d'eau s'écoule au sein de prairies. La présence de ce radier associé à un muret béton d'environ 2m de haut ne semble pas pertinente. Le radier est en état délabré sur sa partie aval. La lame d'eau est étalée au sein de l'ouvrage (environ 10m).

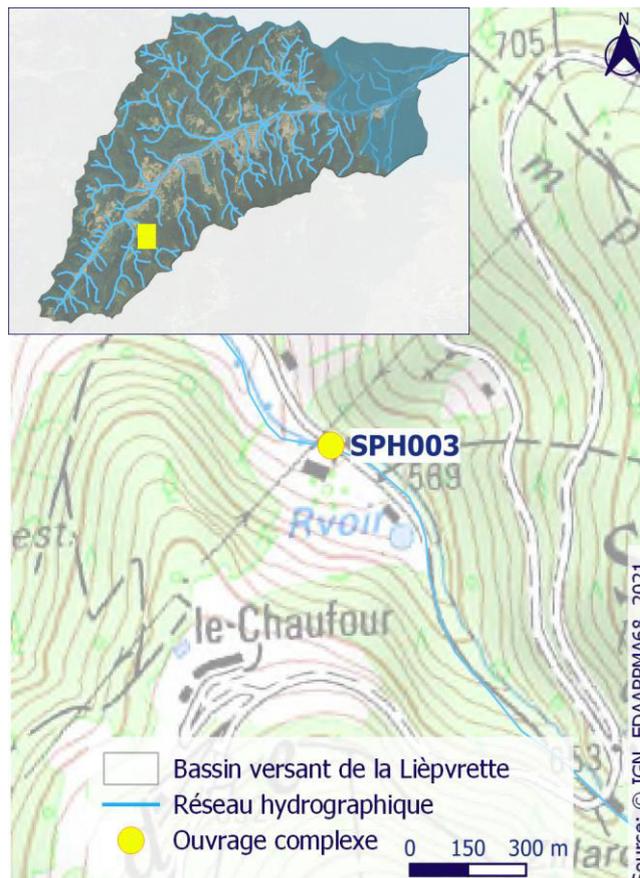
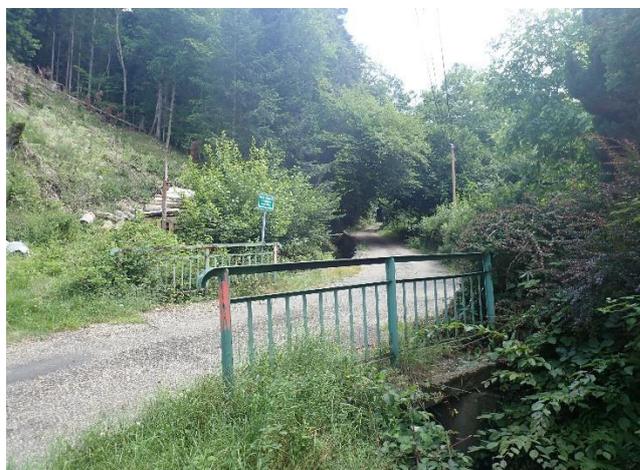
SPH003 est un radier de pont situé au droit d'une route communale. Des blocs sont disposés en aval. La chute s'est ainsi étagée, naturellement, les blocs formant des pré-barrages. Pour autant, les caractéristiques le jour des relevés ne permettent pas aux populations piscicoles de franchir cet obstacle. La continuité sédimentaire est également impactée.

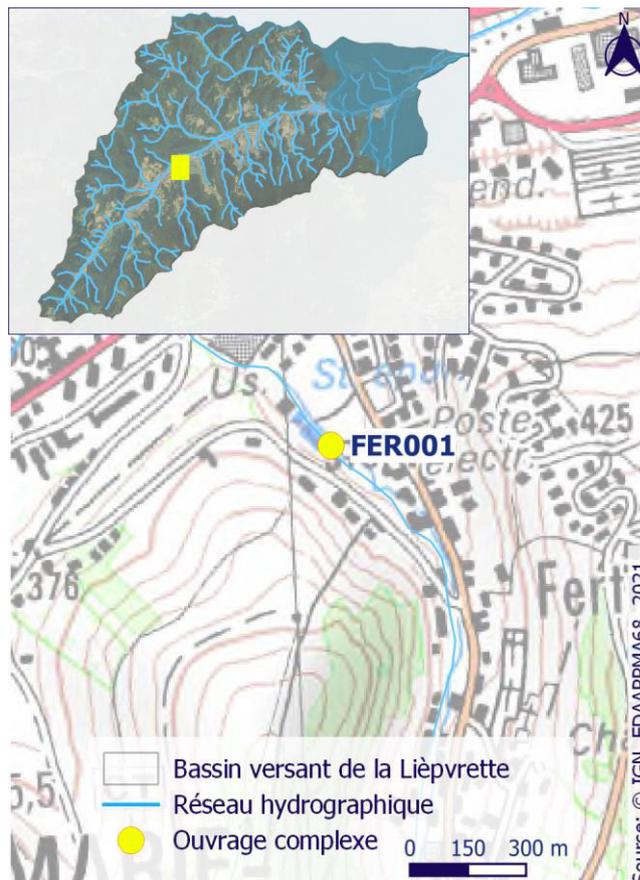
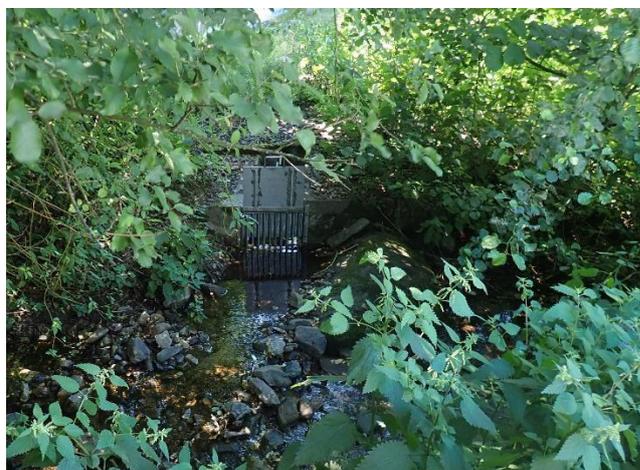
FER001 est une vanne de type dégrilleur mise en place en amont d'un plan d'eau en dérivation. Ce plan d'eau artificiel semble être une réserve incendie.

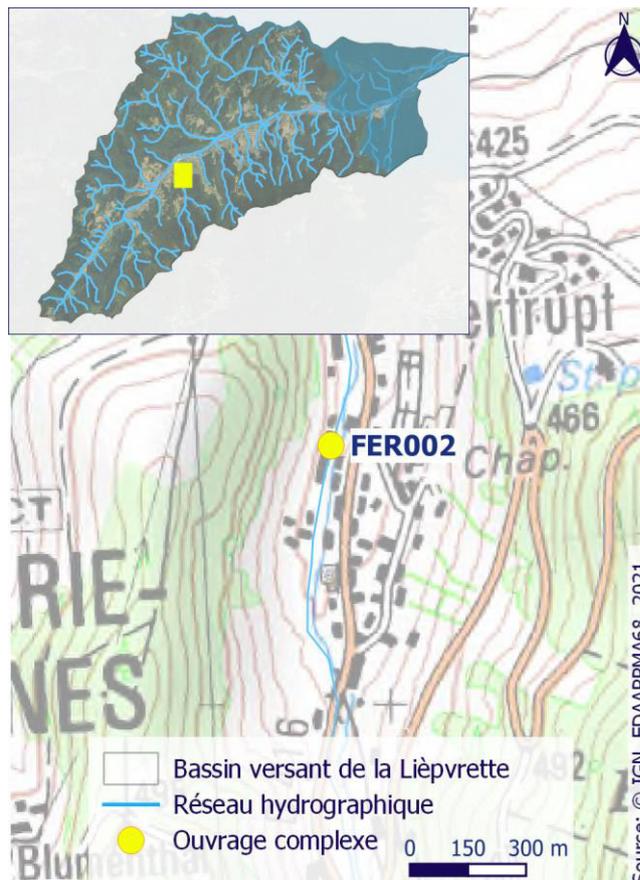
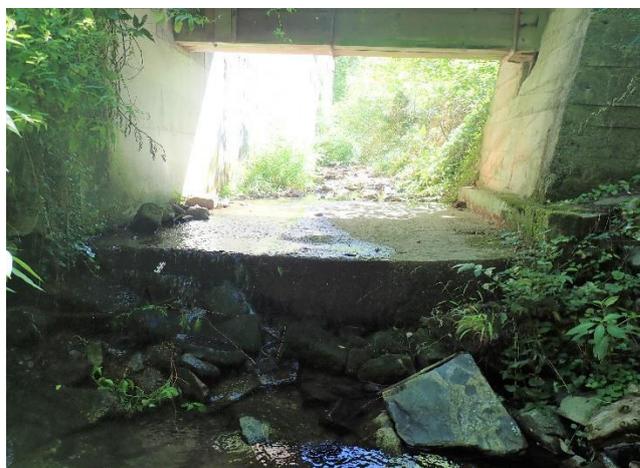
FER002 est un radier de pont bétonné avec une chute aval verticale, sans fosse (pierres disposées au pied de la chute). Du fait du surdimensionnement de l'ouvrage, la lame d'eau est étalée (<1cm), en rive droite. Le radier semble avoir été ajouté dans un second temps au pont déjà existant.

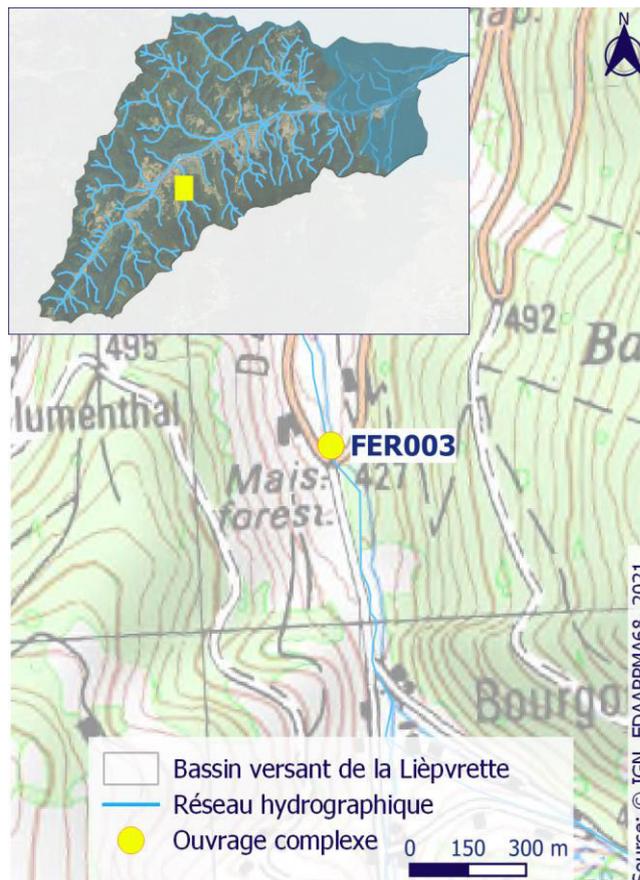
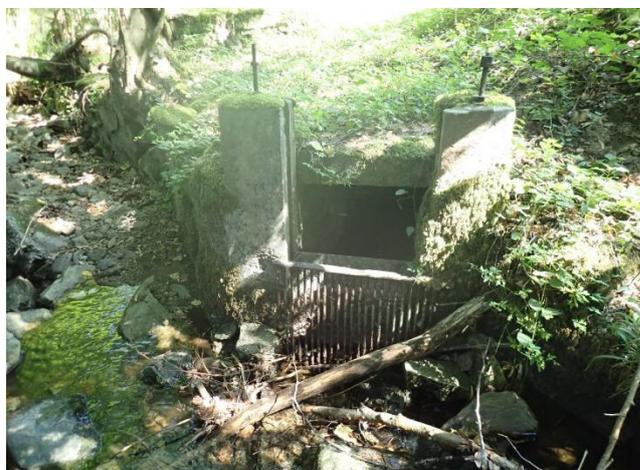
Conditions hydrologiques	Basses eaux	
Position	En dérivation	
Dénivelée jour du relevé (cm)	0,00	
Continuité sédimentaire	NR	
Franchissabilité à la montaison	SAT	Infranchissable
	TRF	Infranchissable
Risque à la dévalaison sur coup d'eau	Risque de blessure	
Dispositif de franchissement	Absence de passe

FER003 est un ouvrage équipé d'une vanne pleine en métal et d'un dégrilleur. Le bras dérivé est souterrain. Son exutoire, au sein d'un jardin privé, n'a pas pu être observé. Le jour du relevé, le bras dérivé était en assec. Le bras dérivé ne semble plus avoir d'usage.

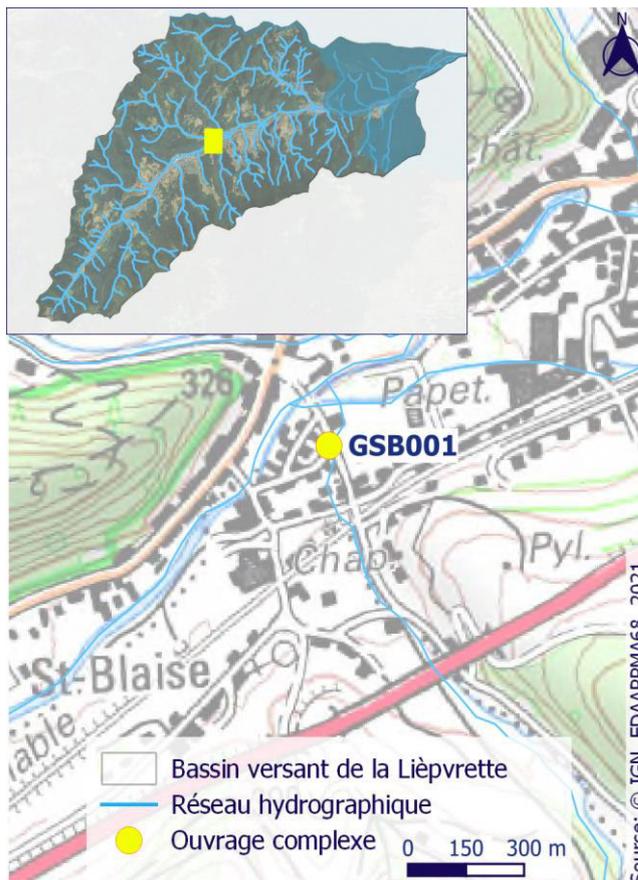
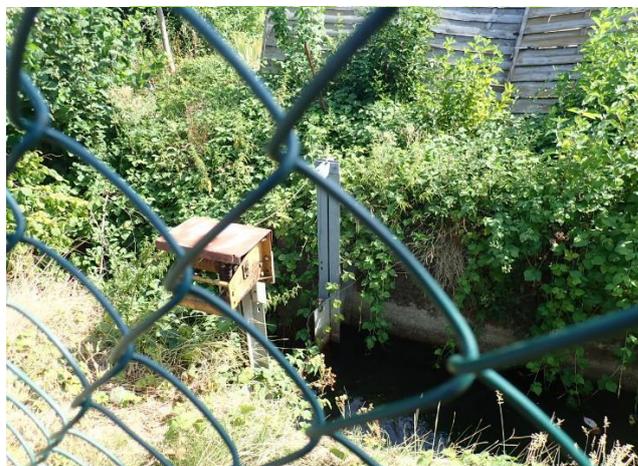
Conditions hydrologiques	Basses eaux	
Position	Sur cours	
Dénivelée jour du relevé (cm)	0,00	
Continuité sédimentaire	Retenue en cours de remplissage	
Franchissabilité à la montaison	SAT	Infranchissable
	TRF	Infranchissable
Risque à la dévalaison sur coup d'eau	Risque de blessure	
Dispositif de franchissement	Absence de passe

GSB001 est une vanne métallique manœuvrable, à priori gérée par l'entreprise ROSSMAN. Le jour du relevé, cette vanne était fermée entraînant un assec sur près de 100ml en aval, jusqu'à la confluence avec la Lièpvrette. L'ouvrage est inaccessible car derrière une porte grillagée munie d'un cadenas.

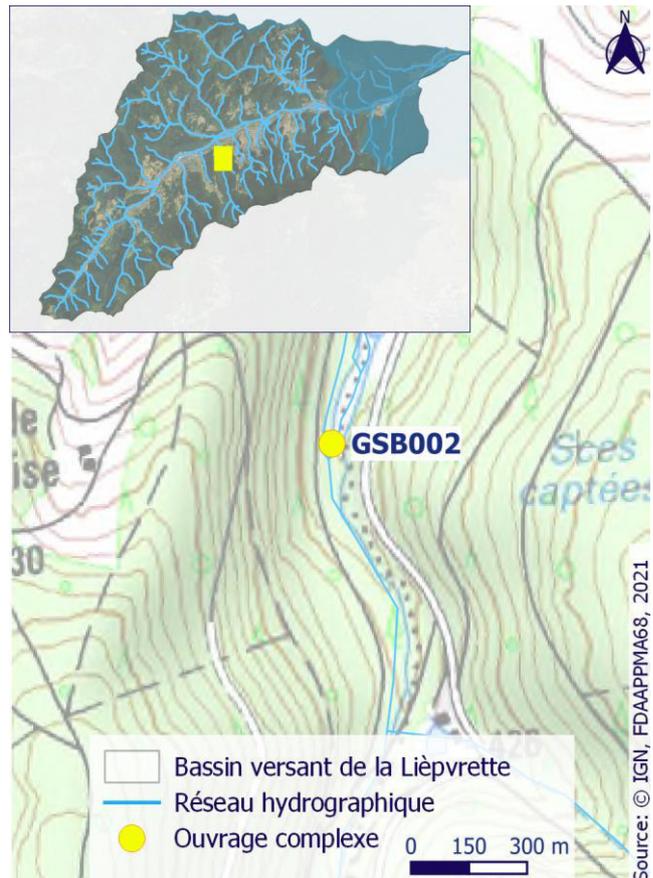
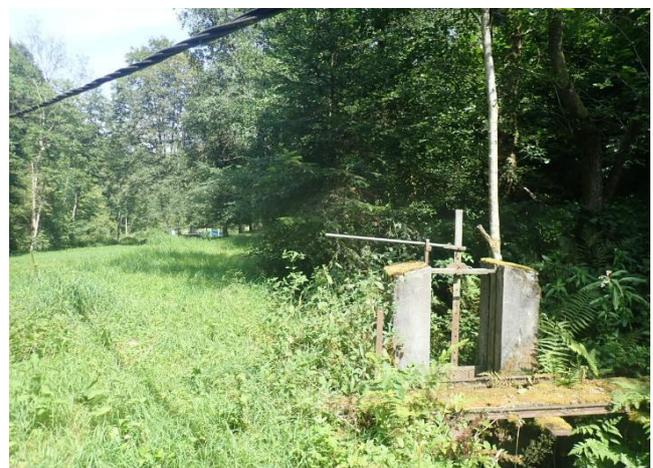
Conditions hydrologiques	Basses eaux	
Position	En dérivation	
Dénivelée jour du relevé (cm)	0,00	
Continuité sédimentaire	Retenue pleine	
Franchissabilité à la montaison	SAT	Infranchissable
	TRF	Infranchissable
Risque à la dévalaison sur coup d'eau	Risque de blessure	
Dispositif de franchissement	Absence de passe

GSB002 est une vanne équipée d'un dégrilleur, en amont d'un bras de dérivation alimentant les plans d'eau de l'AAPPMA de Sainte-Croix-aux-Mines. Un seuil est présent sur le cours principal afin de gérer l'alimentation du bras dérivé (hauteur de chute de 80cm). Le jour du relevé, la totalité du débit circulait par le bras de dérivation; 100m de linéaire du Petit Rombach était alors en assec (jusqu'à la restitution d'eau du plan d'eau amont).
